# ডেনিম এশিয়া লি.

টাকপাড়া, রতনপুর রোড, শাফিপুর বাজার, কালীয়াকৈর, গাজীপুর

৮ই জানুয়ারী ২০১৯

# পর্যবেক্ষণসমূহ

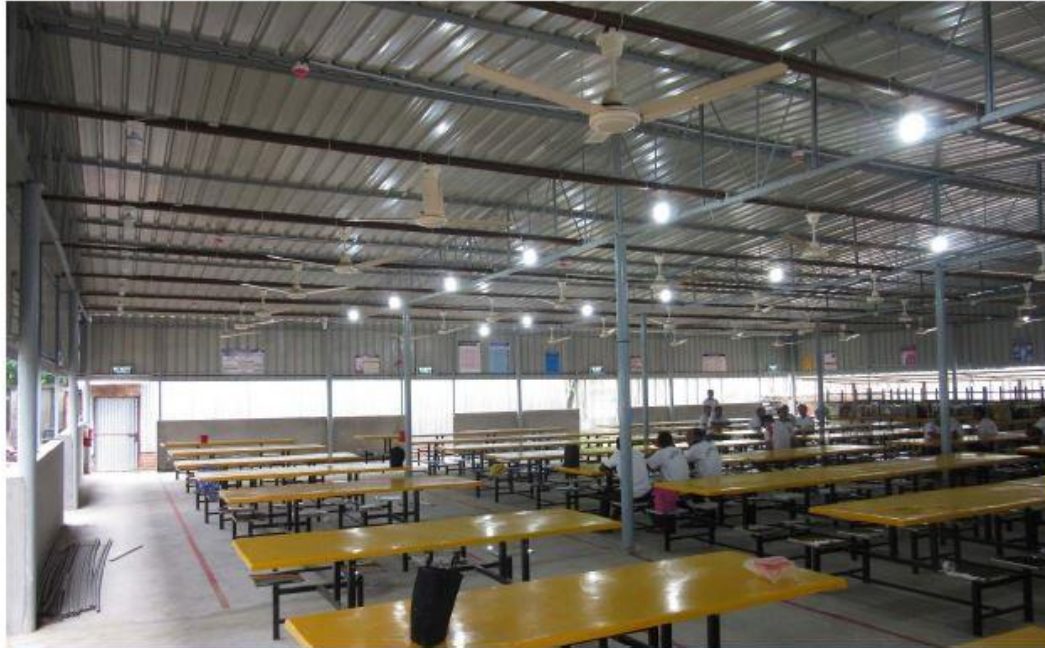
No horizontal or vertical bracing of steel structure for lateral stability

Canteen building with light steel truss structure in E-W direction, angle purlins N-S supported on 100mm Ø steel columns, with no stability cross-bracing

Observation: No structural bracing for lateral stability

ফ্যাক্টরী ইঞ্জিনিয়ারকে অরুপের রিপোর্টের উপরে ভিত্তি করে ডিজাইন রিপোর্ট প্রস্তুত করেছে। পর্যবেক্ষণের ফলাফলে অতিরিক্ত চাপে থাকা উপাদান দেখা গেছে। ফ্যাক্টরী ইঞ্জিনিয়ার উচ্চ চাপে থাকা উপাদান এবং ছাদ ও উল্লম্ব বন্ধনীর পার্শ্বীয় স্থায়ীত্ব ব্যবস্থার জন্য মেরামতের জন্য সুপারিশ করেছে কিন্তু তা কার্যকর করা হয়নি।

| বিষয় নং | পর্যবেক্ষণ | সুপারিশকৃত কর্ম পরিকল্পনা | সময়কাল |
|---|---|---|---|
| ১ | অরূপ রিপোর্টে উল্লেখ করা ইস্যুসমূহ (ডাইনিং ছাউনী) | বিল্ডিং ইঞ্জিনিয়ারকে ডাইনিং ছাউনীর পার্শ্বীয় স্থায়ীত্ব ব্যবস্থা ও উপাদানের যথার্থতা যাচাই করতে হবে। | ৬ সপ্তাহ |
| ২ | অরূপ রিপোর্টে উল্লেখ করা ইস্যুসমূহ (ডাইনিং ছাউনী) | যেখানে প্রয়োজন মেরামতের কাজ সম্পন্ন করতে হবে। | ৬ মাস |

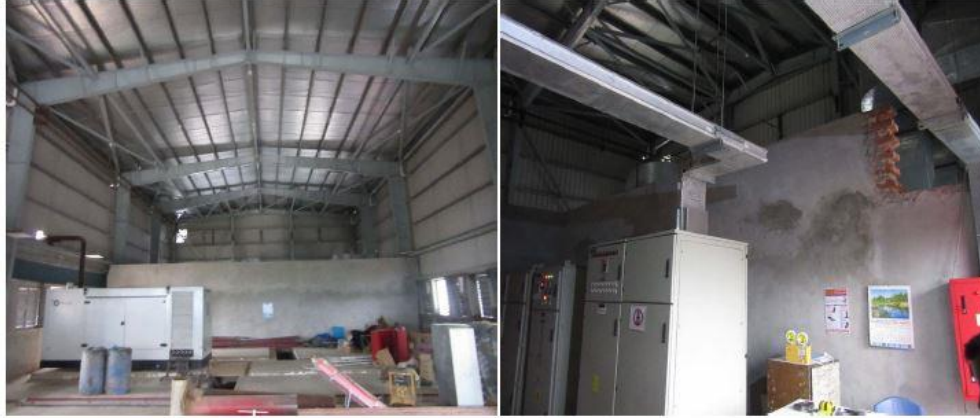
Brickwork panels approx. 4m high, full width of building creating subdivisions between Transformer, Boiler, Compressor and Substation in Utilities building. No intermediate restraint to brick panels.

Observation: Large panels of free standing brickwork partition walls

ডিজাইন রিপোর্টে এই ব্যাপারে কিছু উল্লেখ করা নেই।  
ফ্যাক্টরী ইঞ্জিনিয়ারকে এই ব্যাপার উল্লেখ করতে হবে।

| বিষয় নং | পর্যবেক্ষণ | সুপারিশকৃত কর্ম পরিকল্পনা | সময়কাল |
|---|---|---|---|
| ৩ | অরূপ রিপোর্টে উল্লেখ করা ইস্যুসমূহ (ইউটিলিটি ছাউনী) | বিল্ডিং ইঞ্জিনিয়ারকে ইটের দেয়ালের পার্শ্বীয় স্থায়ীত্ব ব্যবস্থা যাচাই করতে হবে। | ৬ সপ্তাহ |
| ৪ | অরূপ রিপোর্টে উল্লেখ করা ইস্যুসমূহ (ইউটিলিটি ছাউনী) | যদি প্রয়োজন হয়, ইটের বিভাজন দেয়ালের স্থায়ীত্ব ব্যবস্থা নিশ্চিত করতে যথাযথ বন্ধনীর ব্যবস্থা করতে হবে। | ৬ মাস |

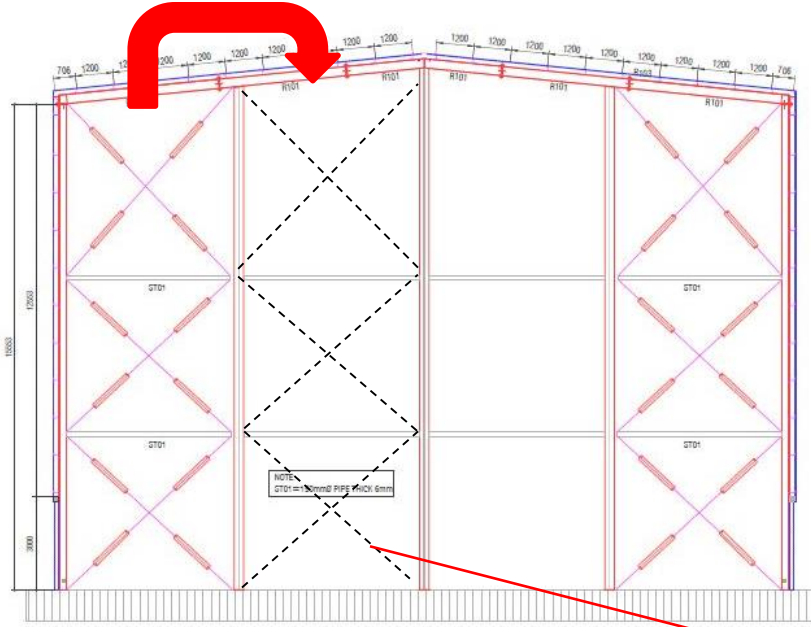
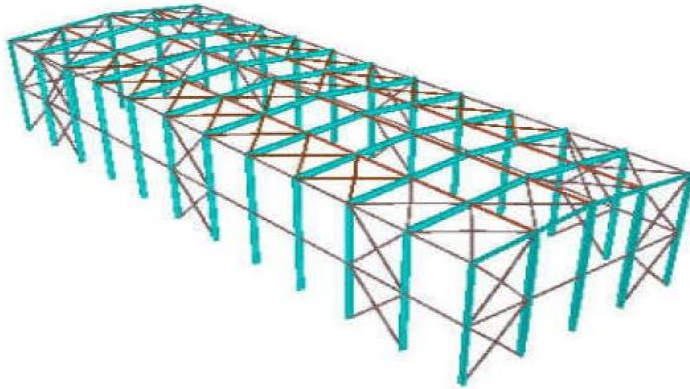
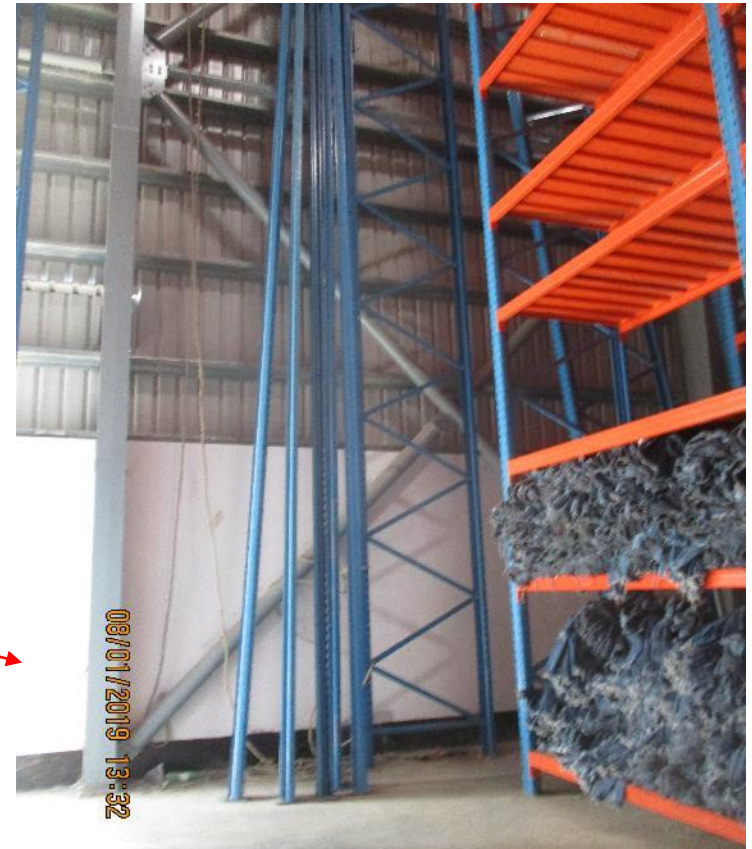
ওয়্যারহাউজের বন্ধনীর বিন্যাস

শেষের দিকের বন্ধনীর বিন্যাস আসল ডিজাইন অনুযায়ী করা হয়নি। বিল্ডিং ডিজাইন অনুযায়ী বর্তমান বন্ধনীর ব্যবস্থার পার্শ্বীয় স্থায়ীত্ব ব্যবস্থা যাচাই করতে হবে।

| বিষয় নং | পর্যবেক্ষণ | সুপারিশকৃত কর্ম পরিকল্পনা | সময়কাল |
|---|---|---|---|
| ৫ | ওয়্যারহাউজের বিন্যাস | বিল্ডিং ইঞ্জিনিয়ারকে পার্শ্বীয় স্থায়ীত্বের জন্য বর্তমান বন্ধনীর ব্যবস্থা যাচাই করতে হবে। | ৬ সপ্তাহ |
| ৬ | ওয়্যারহাউজের বিন্যাস | যেখানে প্রয়োজন মেরামতের/পুনঃবিন্যাসের কাজ সম্পন্ন করতে হবে। | ৬ মাস |

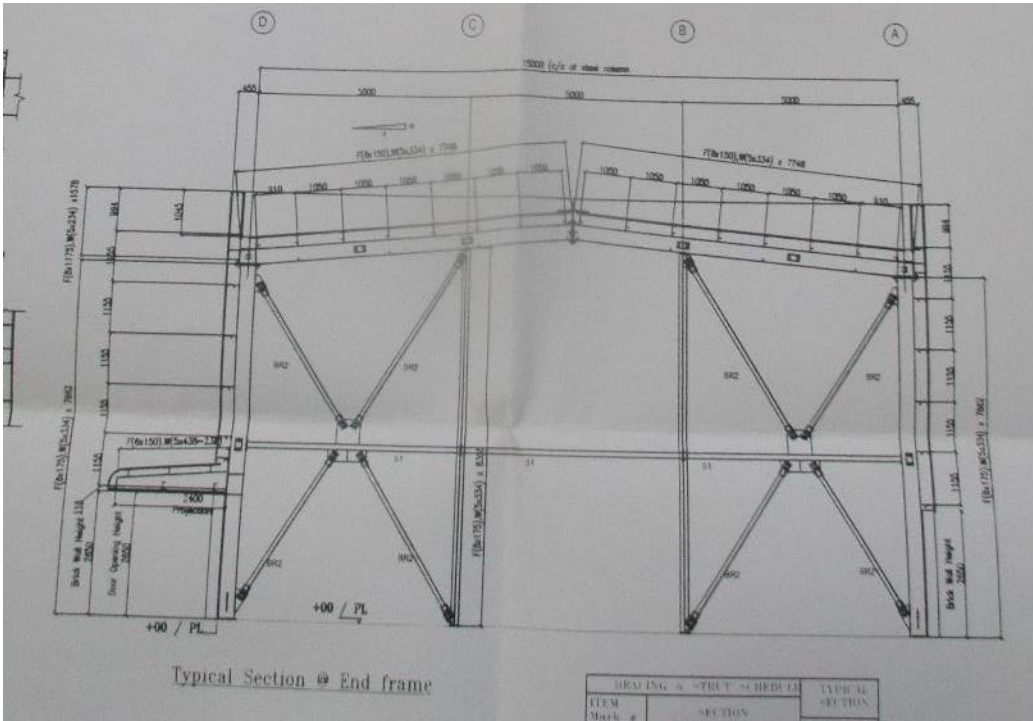
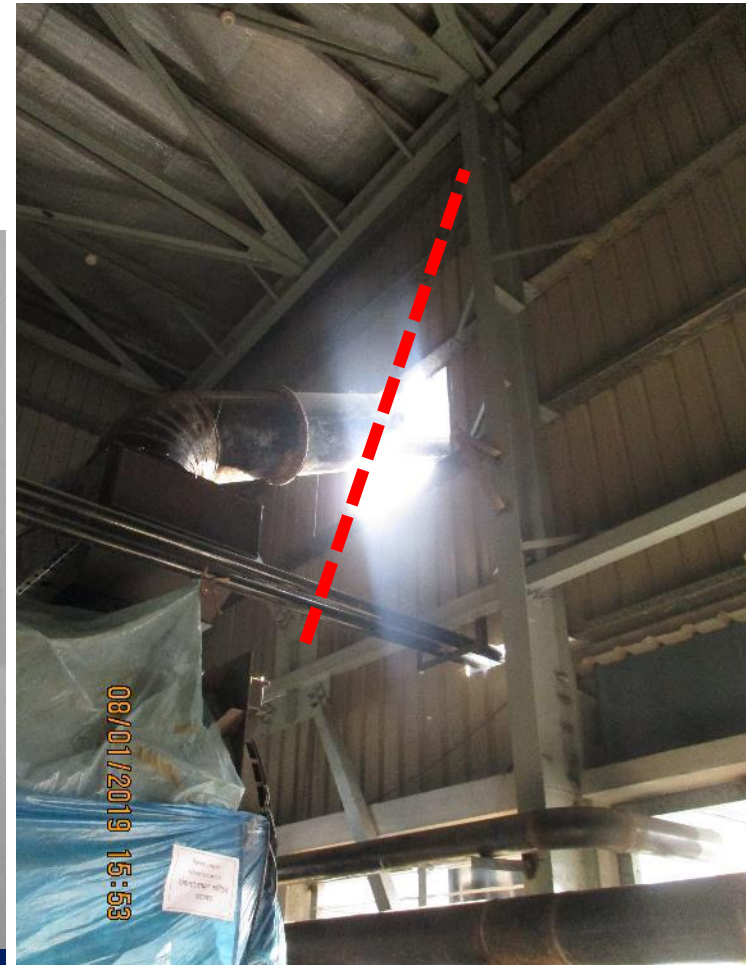
শেষের দিকের বন্ধনীর লেআউট

শেষের দিকের বন্ধনী নেই

| বিষয় নং | পর্যবেক্ষণ | সুপারিশকৃত কর্ম পরিকল্পনা | সময়কাল |
|---|---|---|---|
| ৭ | ইউটিলিটি বিল্ডিং-এর বন্ধনী নেই | যেসকল বন্ধনী নেই তা ড্রইং অনুযায়ী দেবার ব্যবস্থা করতে হবে। | ৬ সপ্তাহ |
