গোবাল স্পেশালাইজড গার্মেন্টস লিঃ ইউনিট০২ সাভার সোয়েটার লিঃ অরকিড সোয়েটার লিঃ গোবাল এক্সেসরিজ লিঃ

১২-১৩ পি-কালুরঘাট হেভী ইন্ডাস্ট্রিয়াল এলাকা,
চট্টগ্রাম
(২২.৩৮৩৭২উঃ, ৯১.৮৬৮৫২৬পূঃ)

২৮শে নভেম্বর ২০১৫

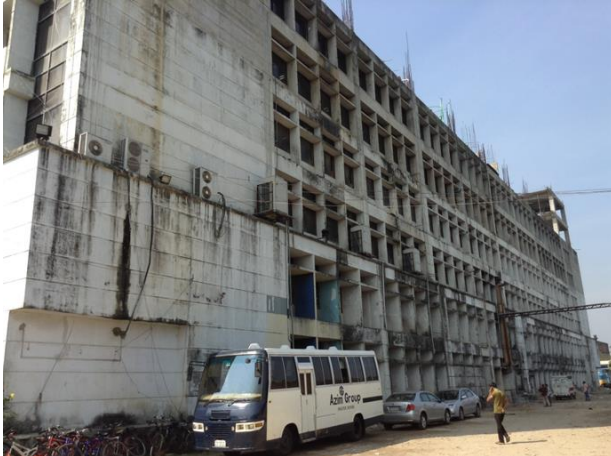
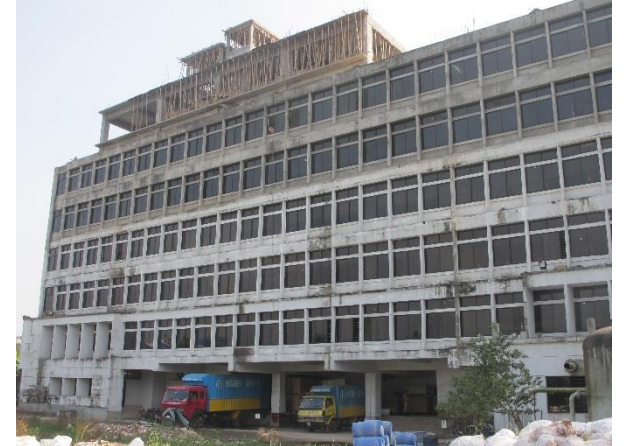
কিছু কলাম দৃশ্যত উচ্চ চাপে রয়েছে

বিষয় নং ১ : কিছু কলামে দৃশ্যত উচ্চ চাপে রয়েছে

বিষয় নং.	পর্যবেক্ষণ	প্রস্তাবিত কাজের পরিকল্পনা	প্রস্তাবিত সময়সীমা
১	কিছু কলাম দৃশ্যত উচ্চ চাপে রয়েছে	বিল্ডিং ইঞ্জিনিয়ারকে মূল নথিসহ কলামের কংক্রিটের সঠিক শক্তি পরীক্ষা করতে হবে।	৬ সপ্তাহ
২	কিছু কলাম দৃশ্যত উচ্চ চাপে রয়েছে	বিল্ডিং ইঞ্জিনিয়ারকে কলামের নকশায় উল্লেখিত কংক্রিটের ভারবহন ক্ষমতার পর্যাণ্ডতা পরীক্ষা করতে হবে।	৬ সপ্তাহ
৩	কিছু কলাম দৃশ্যত উচ্চ চাপে রয়েছে	সঠিক কংক্রিটের ক্ষমতার পর্যাণ্ডতার পরিপ্রেক্ষিতে, বিল্ডিং ইঞ্জিনিয়ারকে পর্যাণ্ড ক্ষমতা অর্জনের লক্ষ্যে চাপ কমানোর উদ্যোগের পরামর্শ দিতে হবে।	৬ মাস
৪	ছাদে অনিয়ন্ত্রিত নির্মাণ সামগ্রীর লোডিং	বিল্ডিং ইঞ্জিনিয়ারকে ছাদের স্ল্যাবের উপর নির্মাণ সামগ্রীর লোডিং নির্ণয় করতে হবে এবং স্ল্যাবের ধারণক্ষমতা নীচে লোডিং সীমার নিয়ন্ত্রনের পরামর্শ দিতে হবে।	৬ সপ্তাহ
৫	ছাদে অনিয়ন্ত্রিত নির্মাণ সামগ্রীর লোডিং	অতিরিক্ত স্লেয়ার নির্মাণের সময় সর্বোচ্চ স্ল্যাবের লোডিং পর্যবেক্ষণ করতে হবে।	৬ মাস

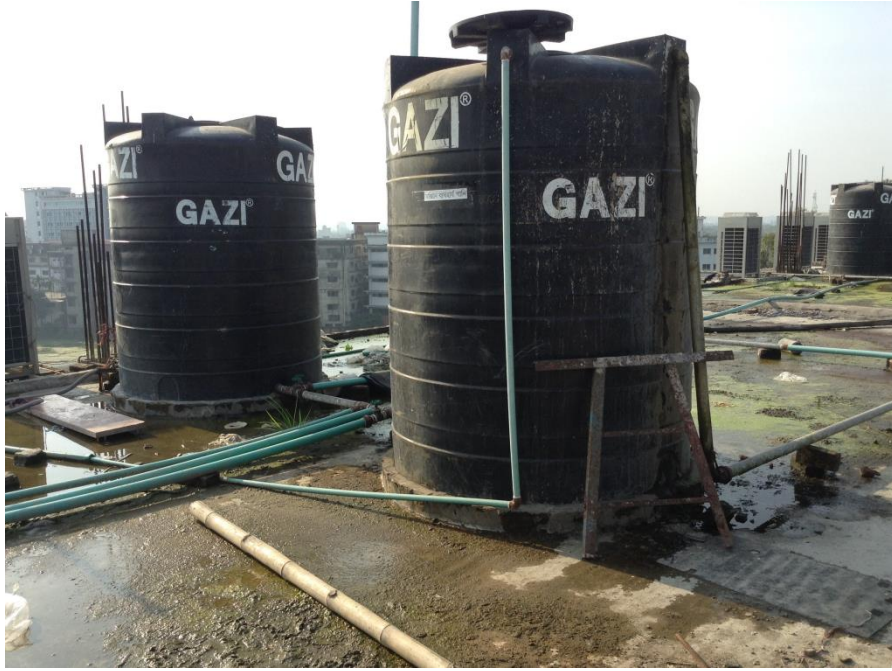
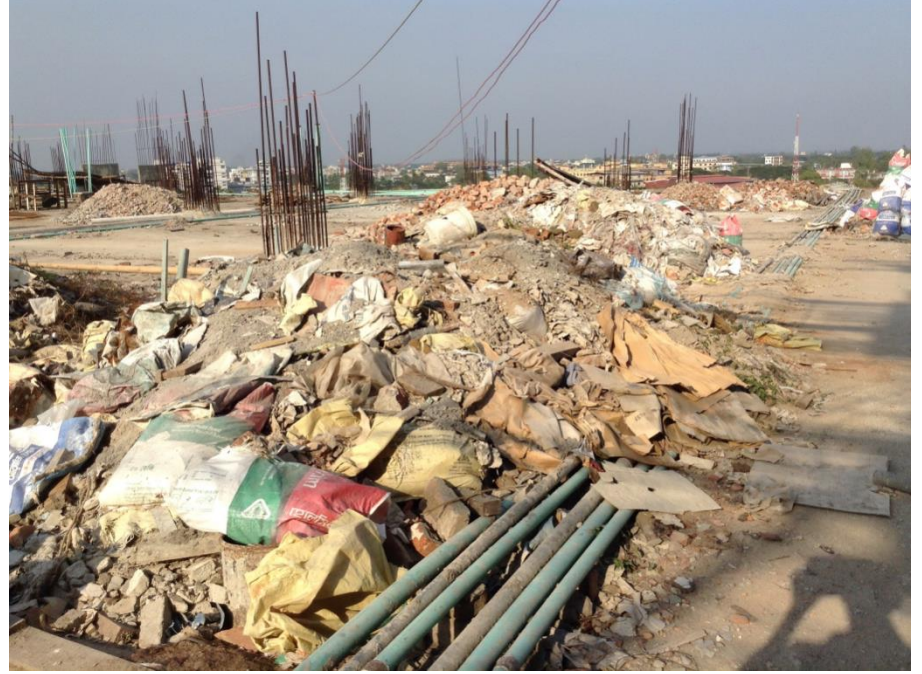
ছাদে অনিয়ন্ত্রিত নির্মাণ সামগ্রীর ভার

ছাদে (৭ম তলায়) পানি জমা এবং নির্মাণ সামগ্রী ও ইটের খোয়ার দ্বারা সৃষ্ট উচ্চ চাপ পর্যবেক্ষিত হয়েছে

পর্যবেক্ষণ: পানি জমা এবং অনিয়ন্ত্রিত নির্মাণ সামগ্রী ও ইটের খোয়া

বিষয় নং ২: ছাদে অনিয়ন্ত্রিত নির্মাণ সামগ্রীর লোডিং

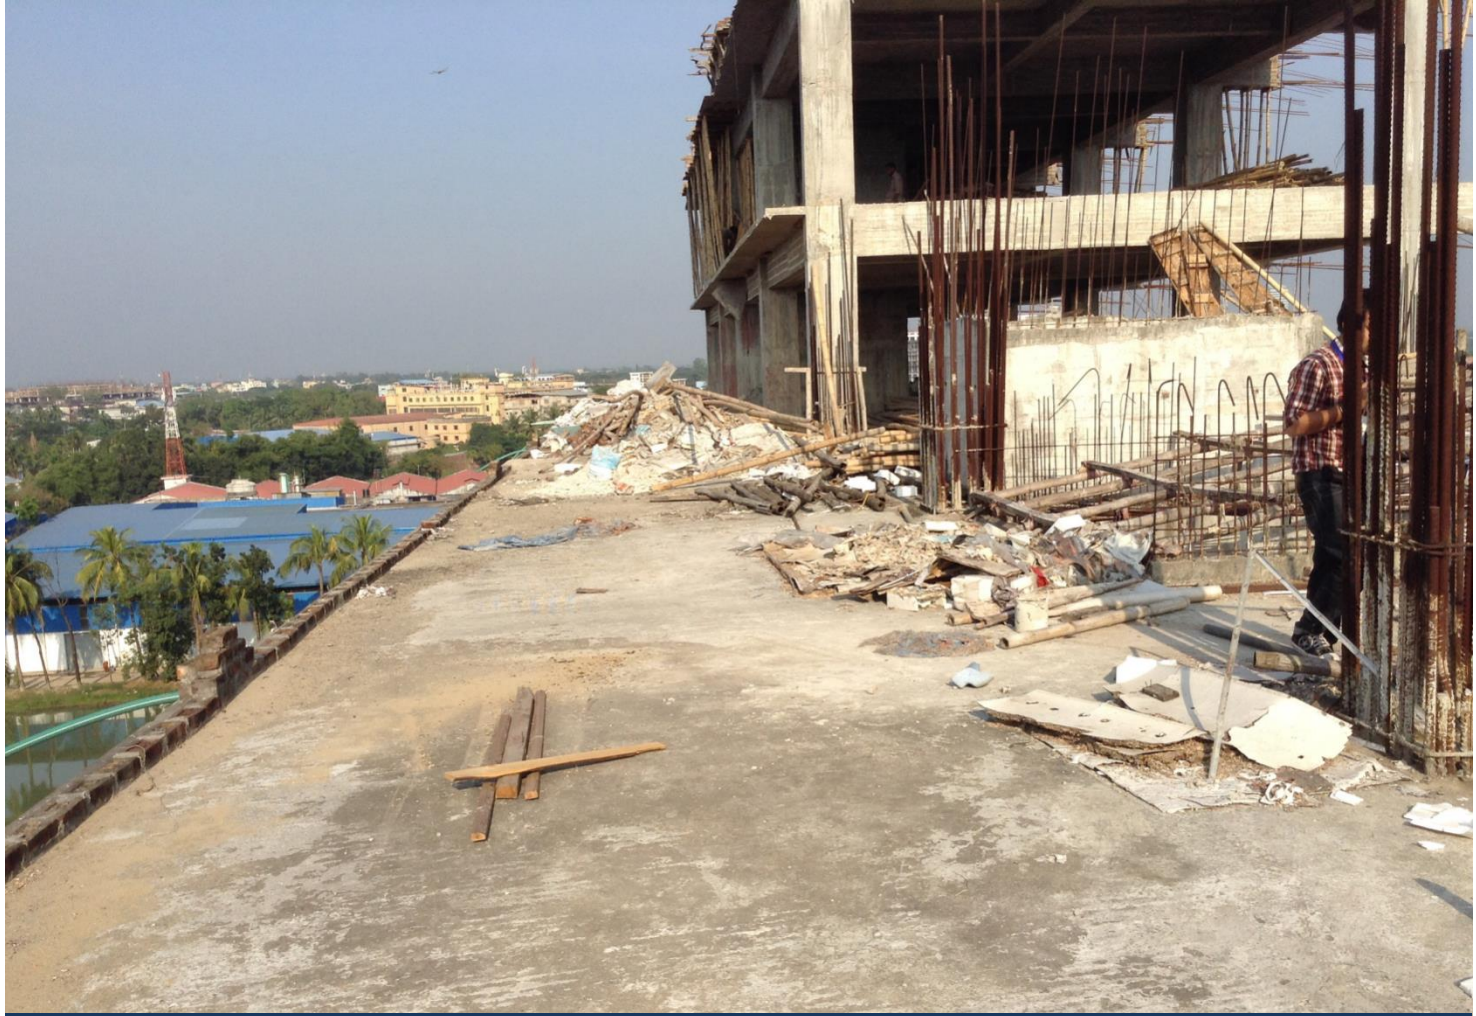
অপ্রাকৌশলিক পর্যবেক্ষণ - ছাদের পরিসীমায় নিরাপত্তা বেস্টনী অনুপস্থিত

ছাদে (৬ ঠ তলার ফ্লোর স্ল্যাব) কোন পার্শ্ব প্রতিরক্ষা প্রাচীর অথবা নিরাপত্তা বেস্টনী পর্যবেক্ষিত হয়নি

পর্যবেক্ষণ : পার্শ্ব প্রতিরক্ষা প্রাচীর অথবা নিরাপত্তা বেস্টনীর অনুপস্থিতি

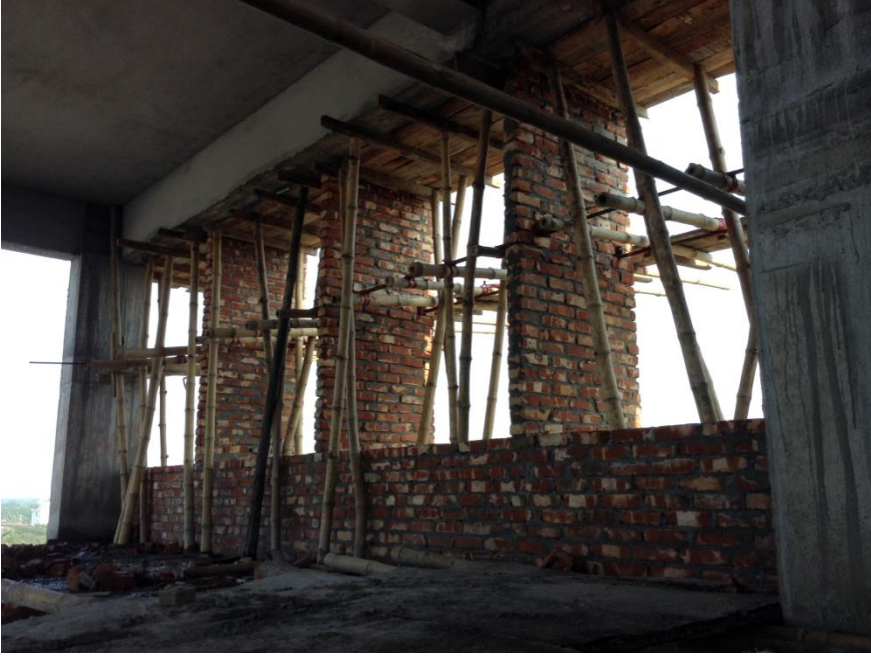
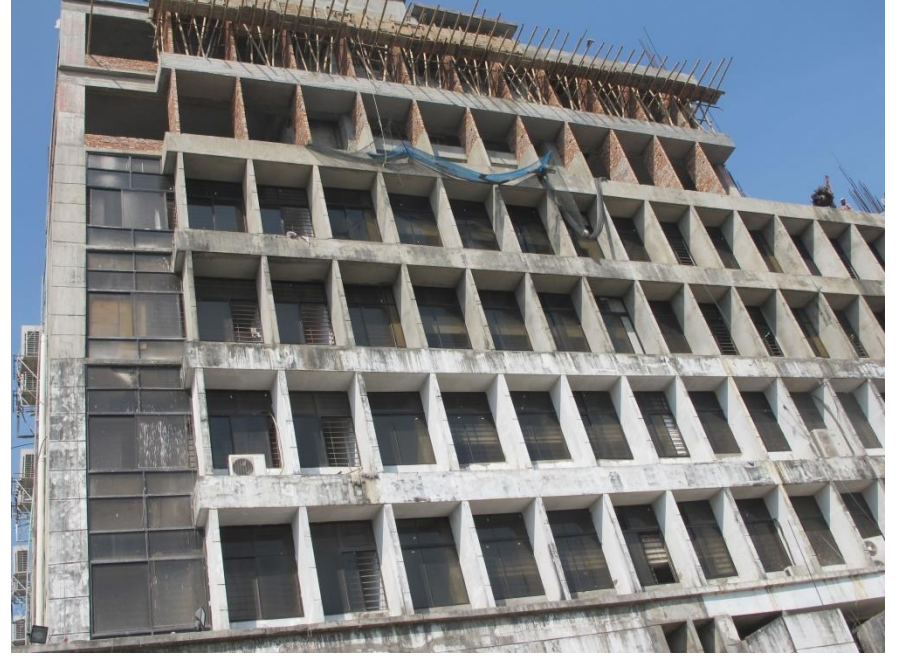
বাহিরের ইটের দেয়ালের স্থিতিশীলতার অভাব

বাহিরের ইটের দেয়ালের প্রাচীর অনিয়ন্ত্রিত, যা ফ্লোর হতে ছাদের উচ্চতার ৩.৬৭মি এর উপরে

পর্যবেক্ষণ : বাহিরের ইটের দেয়ালের উপাদানের পার্শ্বীয় স্থিতিশীলহীনতা

বিষয় নং ৩: বাহিরের ইটের দেয়ালের স্থিতিশীলতার অভাব

বিষয় নং.	পর্যবেক্ষণ	প্রস্তাবিত কাজের পরিকল্পনা	প্রস্তাবিত সময়সীমা
৬	বাহিরের ইটের দেয়ালের স্থিতিশীলতার অভাব	বিভিৎ ইঞ্জিনিয়ারকে বাহিরের ইটের দেয়ালের স্থিতিশীলতা পরীক্ষা করতে হবে।	৬ সপ্তাহ
৭	বাহিরের ইটের দেয়ালের স্থিতিশীলতার অভাব	বাহিরের ইটের দেয়ালের স্থিতিশীলতা নিশ্চিত করার লক্ষ্যে পর্যাপ্ত মজবুতীকরণ করতে হবে।	৬ মাস
৮	স্টোরেজ এলাকার লোডিং নিয়ন্ত্রন ব্যবস্থার সাথে উল্লেখিত নকশা লোডের কোন সামঞ্জস্যতা নেই	বিভিৎ ইঞ্জিনিয়ারকে লোডিং উপযোগী করার জন্য স্টোরেজ এলাকার লোড এবং ফ্লোরের স্ট্রাকচারের ধারণক্ষমতা নির্ণয় করতে হবে	৬ সপ্তাহ
৯	স্টোরেজ এলাকার লোডিং নিয়ন্ত্রন ব্যবস্থার সাথে উল্লেখিত নকশা লোডের কোন সামঞ্জস্যতা নেই	প্ল্যাব স্ট্রাকচারের সর্বোচ্চ স্টোরেজ লোডিং উপযোগী করার জন্য লোডিং প্ল্যান প্রদান করতে হবে।	৬ মাস
১০	স্টোরেজ এলাকার লোডিং নিয়ন্ত্রন ব্যবস্থার সাথে উল্লেখিত নকশা লোডের কোন সামঞ্জস্যতা নেই	সকল স্টোরেজ এলাকায় নির্দিষ্টস্থানে সর্বোচ্চ স্টোরেজ লোডিং এর নির্দেশনা লাগাতে হবে।	৬ মাস
১১	কলামের রডের অসামঞ্জস্যতা	সঠিক সংখ্যা এবং কলামে ব্যবহৃত রডের ডায়ামিটার প্রদর্শনের জন্য রডের নকশা হালনাগাদ করতে হবে।	৬ মাস

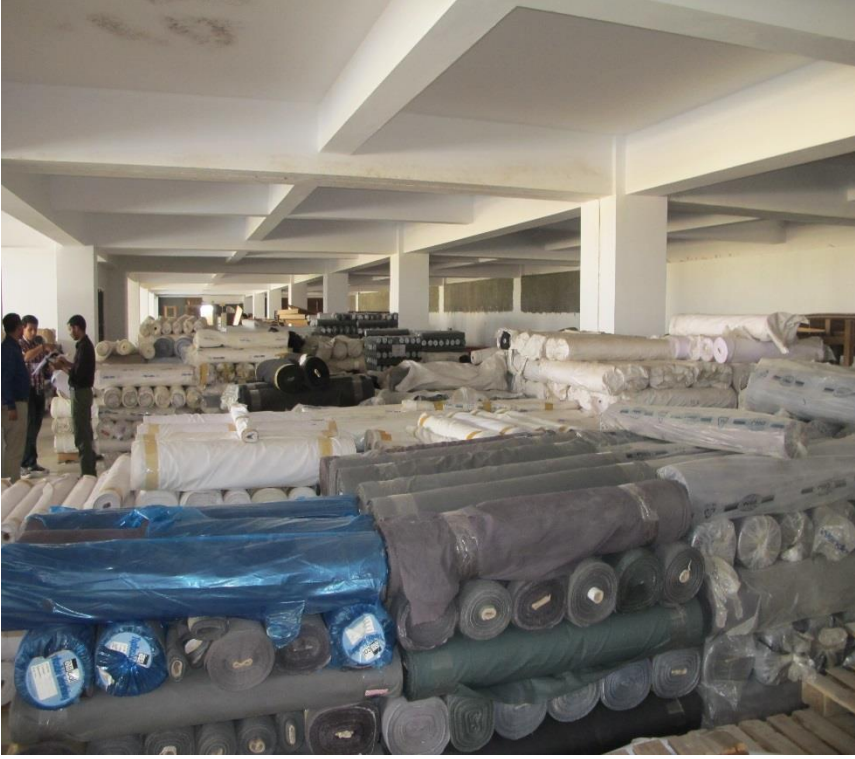
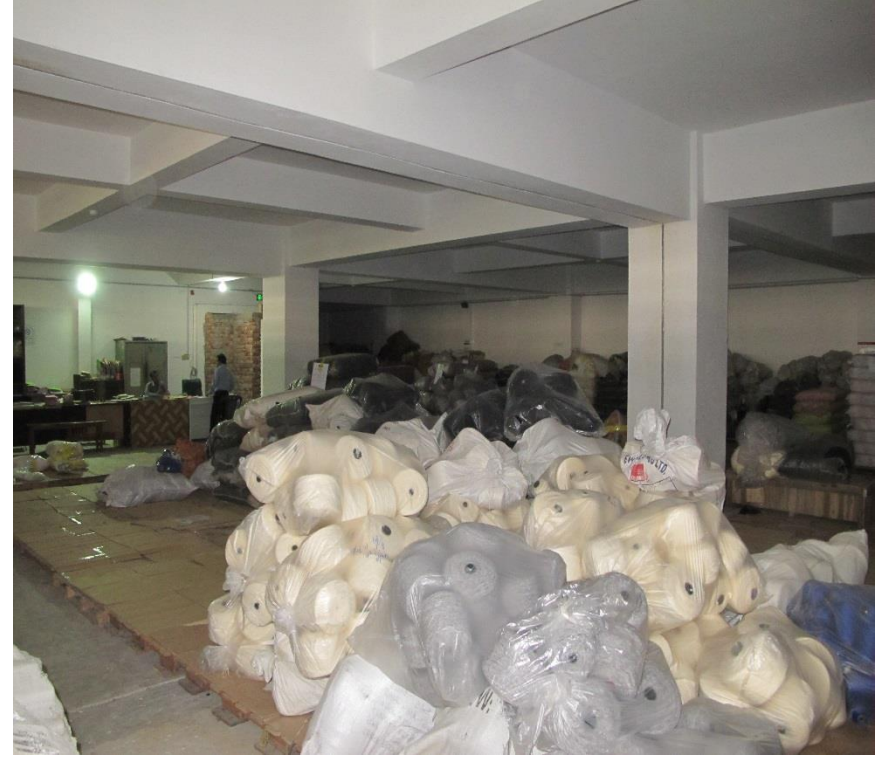
স্টোরেজ এলাকার লোডিং নিয়ন্ত্রন ব্যবস্থার সাথে উল্লেখিত নকশা
লোডের কোন সামঞ্জস্যতা নেই

একাধিক স্টোরেজ এলাকার প্রবেশপথের নির্দেশনা অনুযায়ী উক্ত এলাকার সর্বোচ্চ অনুমোদিত লোড ৮০পি এস এফ ।
স্ট্রাকচারাল নকশায় উল্লেখ অনুযায়ী সকল ফ্লোরের সকল এলাকার লোড ৬০পি এস এফ

স্টোরেজ এলাকার লোডিং নিয়ন্ত্রন নির্দেশনার সাথে নকশায় উল্লেখ্য নকশা লোড অসামঞ্জস্যপূর্ণ

বিষয় নং ৪: স্টোরেজ এলাকার লোডিং নিয়ন্ত্রন ব্যবস্থার সাথে উল্লেখিত নকশা লোডের কোন সামঞ্জস্যতা নেই

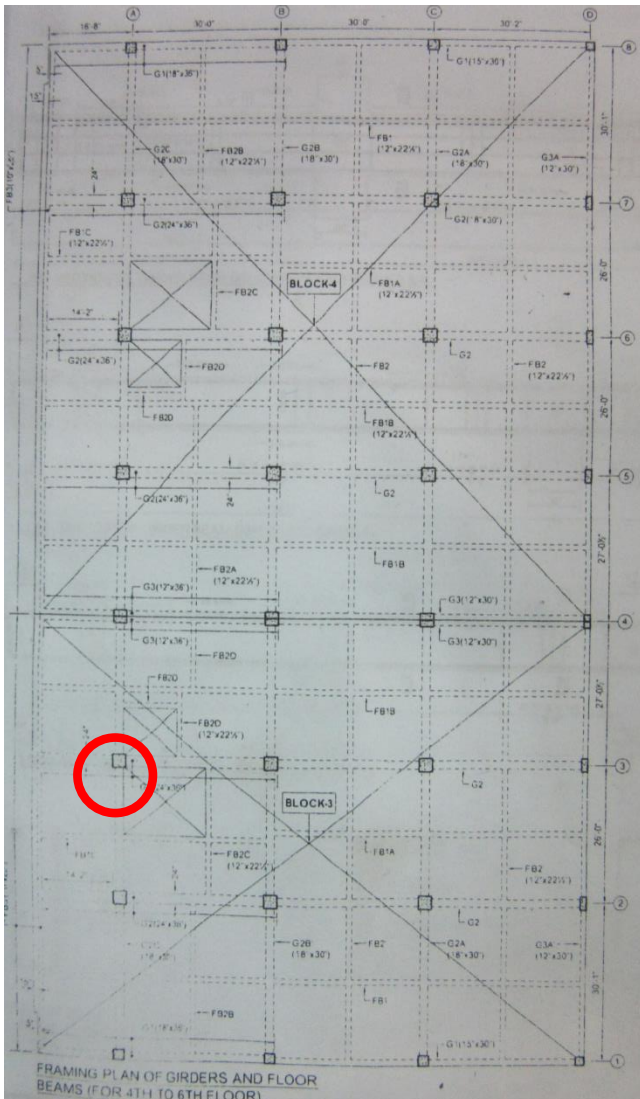
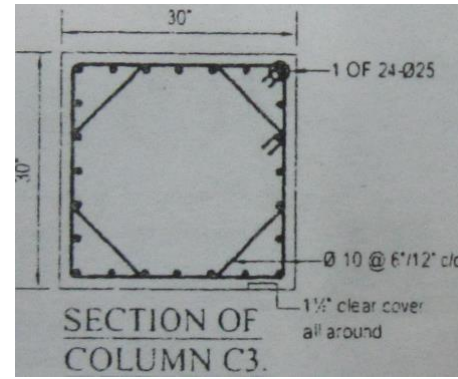
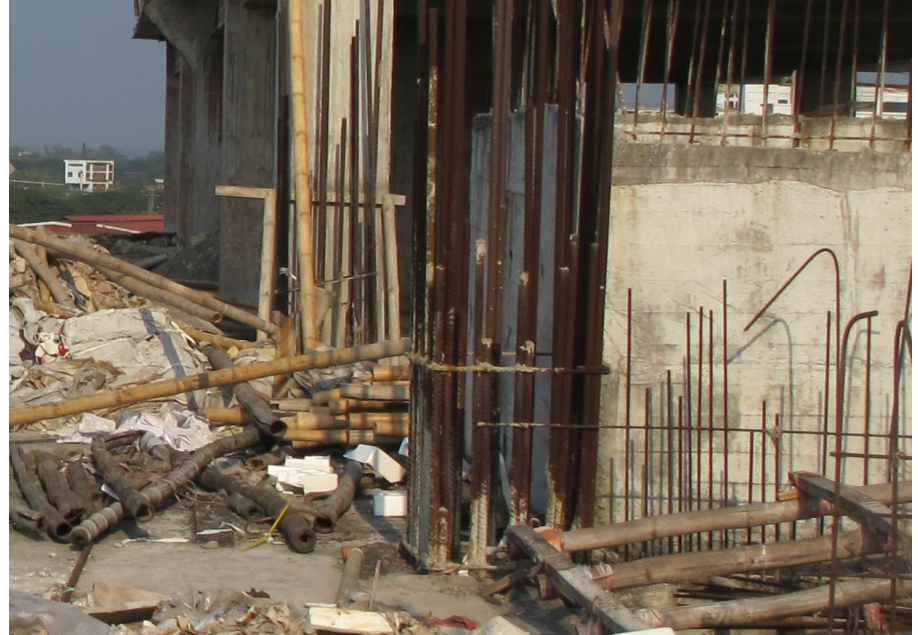
কলামের রডের অসামঞ্জস্যতা

ব্লক ৩ ও ৪ এর গ্রীডলাইন এ এর কলামের একটি সাপোর্ট বাহিরের ঝুলন্ত অংশ নকশা অনুযায়ী ১৬নং ৩২মিমি ডায়ামিটারের স্থলে ২৪নং ২৫মিমি ডায়ামিটারের বার পর্যবেক্ষিত হয়েছে

পর্যবেক্ষণ : নকশায় অসামঞ্জস্যতা

বিষয় নং ৫: কলামের রিইংফোর্সমেন্ট এ অসামঞ্জস্যতা
