# বৈদ্যুতিক নিরাপত্তা পরিদর্শন প্রতিবেদন

ভার্সেটাইল টেক্সটাইলস লিমিটেড

৮৯/২, ছয়দানা, দিঘিরচালা রোড, জাতীয় বিশ্ববিদ্যালয়, গাজীপুর।

পরিদর্শনের তারিখঃ ৮ সেপ্টেম্বর, ২০১৬

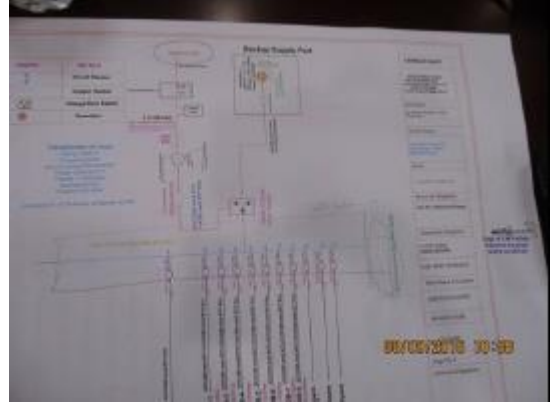
| অনুসন্ধান নং : | ই-১ |

| অনুসন্ধানঃ ইলেকট্রিক্যাল সিঙ্গেল লাইন ডায়াগ্রাম আছে কিন্তু হালনাগাদ করা নেই। | |

| পরামর্শঃ দরকারি সকল তথ্য উল্লেখ করে এজ বিল্ট ইলেকট্রিক্যাল সিঙ্গেল লাইন ডায়াগ্রাম প্রস্তুত করুন এবং একডে জমা দিন। | |

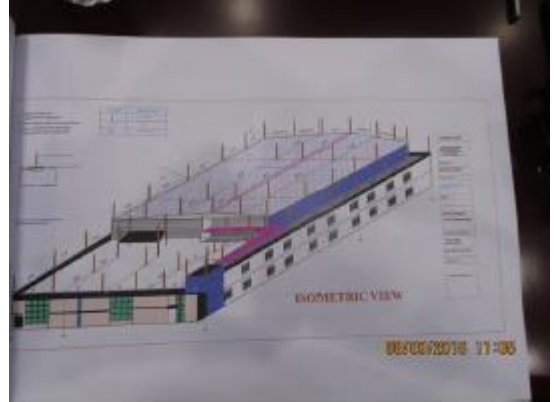
| অনুসন্ধান নং : | ই-২ |

| অনুসন্ধানঃ বজ্রপাতকালীন সুরক্ষা ব্যবস্থা এখনো লাগানো হয়নি। | |

| পরামর্শঃ ঝুঁকি সূচক ৪০ এর বেশি হলে বজ্রপাতকালীন সুরক্ষা ব্যবস্থার নকশা প্রণয়ন করুন ও স্থাপন করুন। | |

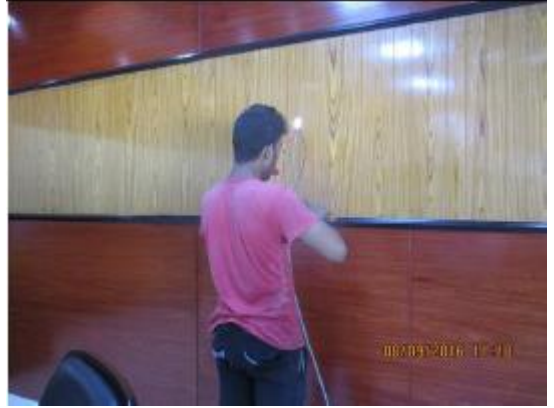
| অনুসন্ধান নং : | ই-৫ | |

| অনুসন্ধানঃ | বৈদ্যুতিক নিরাপত্তা প্রশিক্ষণ কার্যক্রম চালু নেই/ শুরু হয়নি। | |

| পরামর্শঃ | বৈদ্যুতিক কর্মী ও সকল শ্রমিকদের বৈদ্যুতিক নিরাপত্তা ও সচেতনতার জন্য প্রশিক্ষণ দিতে হবে। সার্বিক নিরাপত্তা ব্যবস্থা উন্নতির লক্ষ্যে এটি একটি পর্যাবৃত্তিক অনুশীলন। | |

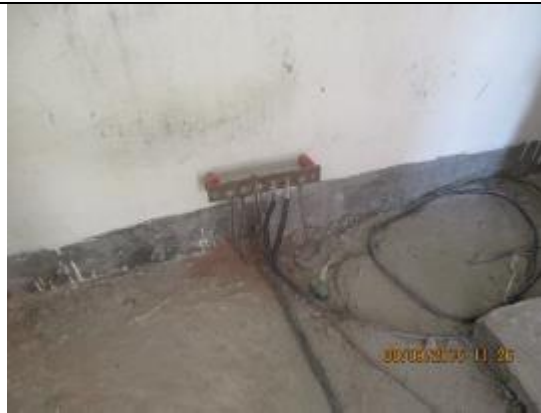
| অনুসন্ধান নং : | ই-৬ |

| অনুসন্ধানঃ টিটি আর্থিং ব্যবস্থায় নিউট্রাল আর্থিং বাসবারের সাথে আর্থিং ক্যাবল সংযুক্ত। | |

| পরামর্শঃ টিটি/টিএন ধরনের আর্থিং সংযোগ ব্যবস্থা থাকতে হবে। | |

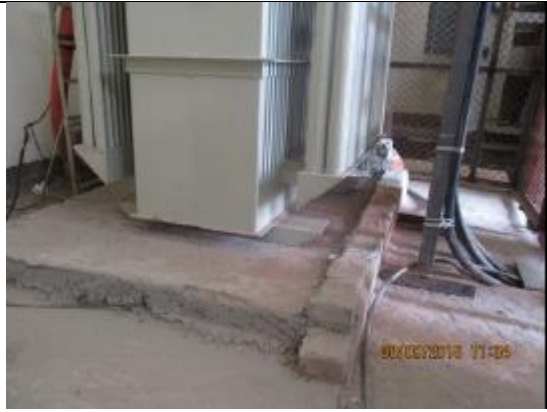
| অনুসন্ধান নং : | ই-৭ |

| অনুসন্ধানঃ | ট্রান্সফর্মার মেবোর সাথে শক্তভাবে আটকানো নেই। |

| পরামর্শঃ | ট্রান্সফর্মার মেবোর সাথে শক্তভাবে আটকাতে হবে। |

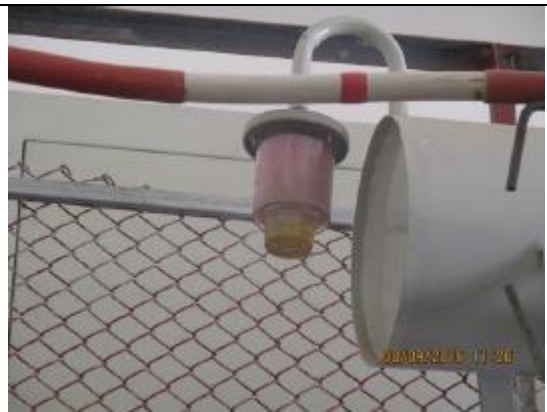
| অনুসন্ধান নং : | ই-৮ |

| অনুসন্ধানঃ ট্রান্সফর্মার সিলিকা জেলের রঙ পরিবর্তন হয়ে গেছে। | |

| পরামর্শঃ ট্রান্সফর্মার সিলিকা জেল পরিবর্তন করতে হবে, অথবা রোদে শুকিয়ে রঙ ফিরে এলে পুনরায় ব্যবহার করুন। | |

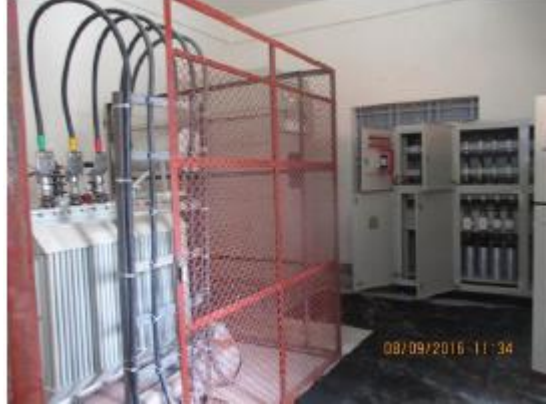
| অনুসন্ধান নং : | ই-৯ | |

| অনুসন্ধানঃ | ট্রান্সফর্মারের চারপাশে ধাতব বহিরাবরণের সাথে আর্থ সংযোগ নেই। | |

| পরামর্শঃ | সকল ধাতব অংশ যেমন ট্রেঞ্চ কভার, ল্যাডারের সাথে আর্থ সংযোগ দিতে হবে। | |

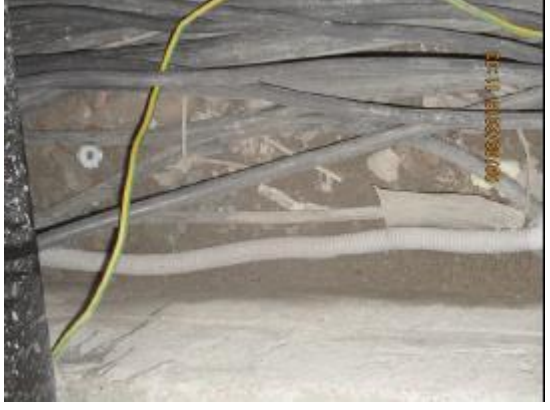
| অনুসন্ধান নং : | ই-১০ | |

| অনুসন্ধানঃ | ট্রেঞ্চের মধ্যে ক্যাবল সজ্জিত নেই ও মাটিতে রাখা আছে। | |

| পরামর্শঃ | ট্রেঞ্চ পরিষ্কার করতে হবে এবং ক্যাবল ট্রেতে ক্যাবল সজ্জিত করতে হবে। | |

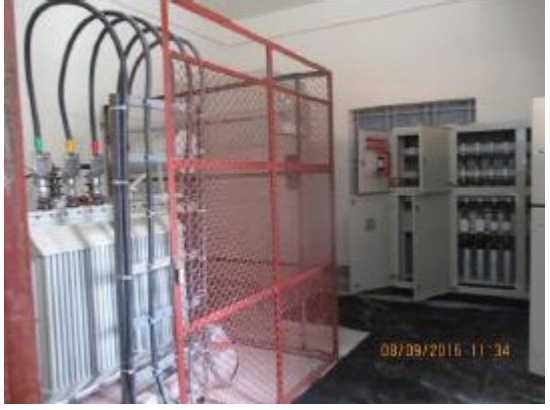
| অনুসন্ধান নং : | ই-১১ | |

| অনুসন্ধানঃ | এলটি প্যানেল ও এইচটি ইউনিট ( ট্রান্সফর্মার, সুইচগিয়ার) এর মাঝে কোন বিভাজক নেই। | |

| পরামর্শঃ | এলটি প্যানেল ও এইচটি ইউনিট এর মাঝে ইটের দেয়াল তৈরী করুন। রুমে পর্যাপ্ত বায়ু চলাচল সুবিধা ( ফ্রস ভেন্টিলেশন) ও প্রতিটি বৈদ্যুতিক যন্ত্রপাতির চারপাশে কাজ করার জন্য জায়গা নিশ্চিত করুন। | |

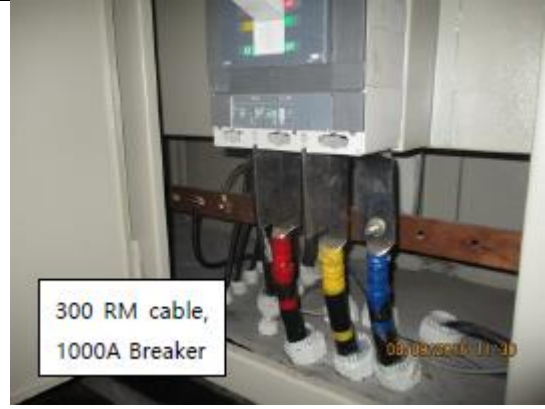
| অনুসন্ধান নং : | ই-১২ |

| অনুসন্ধানঃ সংযোগ লোড অনুযায়ী এমসিসিবি গুলো এডজাস্ট করা নেই। | |

| পরামর্শঃ সংযোগ লোড অনুযায়ী এমসিসিবি গুলো এডজাস্ট করুন, অন্যথায় পরিবর্তন করতে হবে। | |

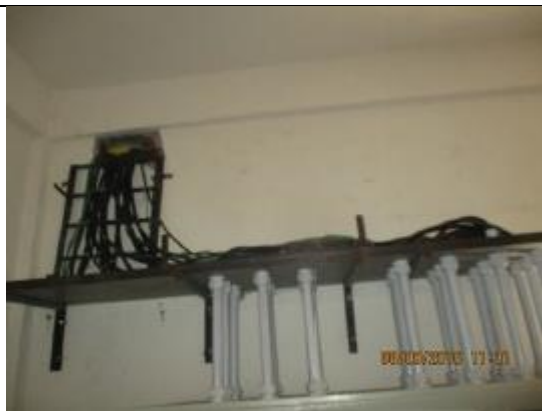
| অনুসন্ধান নং : | ই-১৩ |

| অনুসন্ধানঃ অতিরিক্ত ক্যাবল কুন্ডলী পাকিয়ে ক্যাবলের পিছনে রাখা হয়েছে। | |

| পরামর্শঃ অরক্ষিত/ সাপোর্টহীন পাওয়ার ক্যাবল ক্যাবল ট্রে/ ল্যাডার দিয়ে সাপোর্ট দিতে হবে; এইচটি ক্যাবলের ক্ষেত্রে ড্রিমিং এর চেয়ে সজ্জিতকরণ ভাল। | |

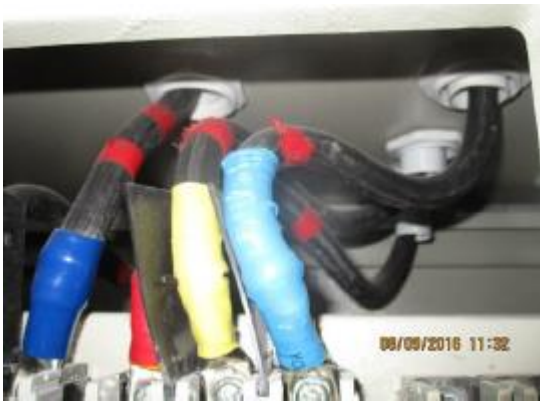
| অনুসন্ধান নং : | ই-১৪ |

| অনুসন্ধানঃ পাওয়ার ক্যাবলগুলো অতিরিক্ত বেঁকে রয়েছে। | |

| পরামর্শঃ পাওয়ার ক্যাবলগুলো যাতে বেঁকে না তাকে সেই খেয়াল রাখুন। যদি একেবারেই সম্ভব না হয়, তাহলে নিশ্চিত করুন বেঁকে থাকা কোণের পরিমাণ যেন ১৩৫ ডিগ্রীর কম না হয়। | |

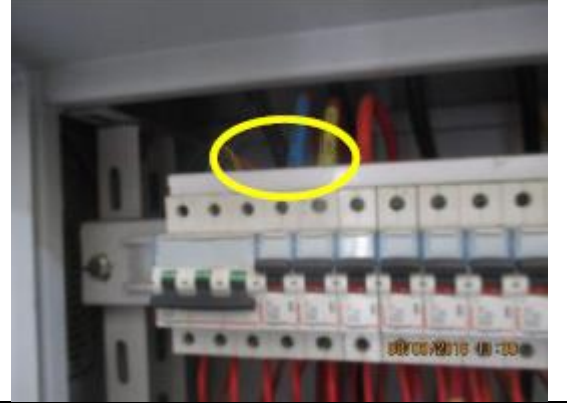
| অনুসন্ধান নং : | ই-১৫ |

| অনুসন্ধানঃ | এমসিসিবি টার্মিনাল/বাসবারে একাধিক ক্যাবল টার্মিনেট করা হয়েছে। |

| পরামর্শঃ | ক্যাবল লাগ ব্যবহার করে সিঙ্গেল টার্মিনালে প্রতিটি ক্যাবল টার্মিনেট করতে হবে। |

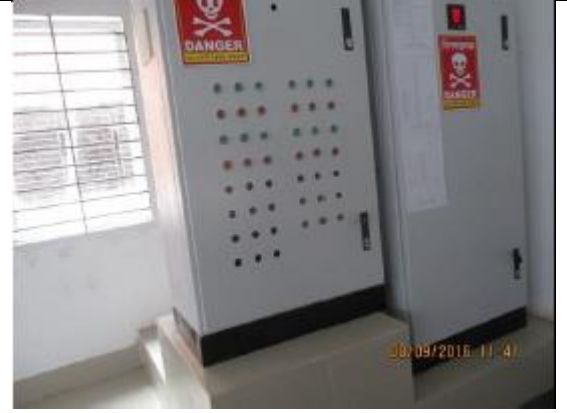
| অনুসন্ধান নং : | ই-১৬ |

| অনুসন্ধানঃ | ডিস্ট্রিবিউশন বোর্ডের অব্যবহৃত ছিদ্র উন্মুক্ত। |

| পরামর্শঃ | ডিস্ট্রিবিউশন বোর্ড/প্যানেলের সকল ছিদ্র ধূলাবালি এড়াতে ঠিকভাবে সিল করতে হবে। কিন্তু ভেন্টিলেশন ব্যবস্থা নিশ্চিত করতে হবে। |

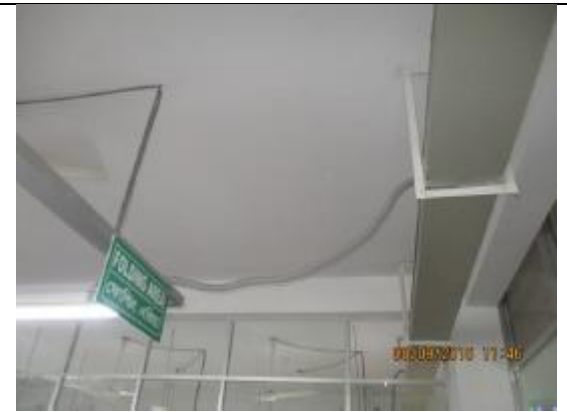
| অনুসন্ধান নং : | ই-১৭ |

| অনুসন্ধানঃ | সাপোর্ট ছাড়াই পাওয়ার ক্যাবল ঝুলে আছে। |

| পরামর্শঃ | ক্যাবলে টান রোধ করার জন্য ক্যাবল ট্রে/ল্যাডার ব্যবহার করে সাপোর্ট দিন। বাইরের ক্যাবল অবশ্যই ঢেকে দিতে হবে। |

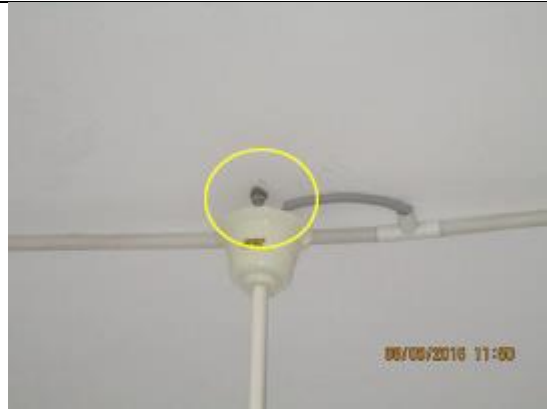
| অনুসন্ধান নং : | ই-১৯ |

| অনুসন্ধানঃ বৈদ্যুতিক যন্ত্রপাতি ঠিকমত সাপোর্ট দেয়া নেই। | |

| পরামর্শঃ সকল বুলন্ত বৈদ্যুতিক যন্ত্রপাতি ঠিকমত সাপোর্ট দিতে হবে। ফ্যান স্থায়ী হকের সাথে বুলাতে হবে। | |

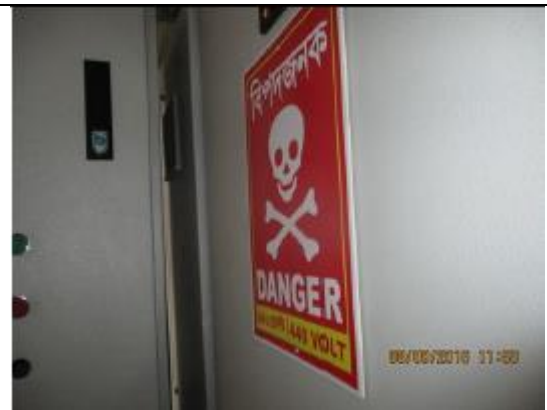
| অনুসন্ধান নং : | ই-২০ |

| অনুসন্ধানঃ ডিস্ট্রিবিউশন বোর্ড/প্যানেলের সতর্ককরণ চিহ্ন স্থায়ী নয়। | |

| পরামর্শঃ ডিস্ট্রিবিউশন বোর্ড/প্যানেলের সতর্ককরণ চিহ্ন স্থায়ীভাবে অংকন করতে হবে। | |

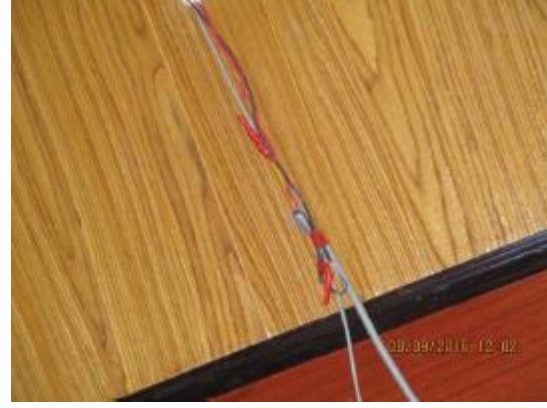
| অনুসন্ধান নং : | ই-২১ |

| অনুসন্ধানঃ টার্মিনেশনে সার্ভিস ক্যাবলে জোড়া রয়েছে। | |

| পরামর্শঃ ক্যাবলে জোড়া লাগানো পরিহার করতে হবে। সম্ভব না হলে, বাট স্প্লাইসিং কিট ব্যবহার করে জোড়া দিতে হবে, তারপর বৈদ্যুতিক টেপের সাহায্যে ইনসুলেট করতে হবে। সংযোগ স্থল সাপোর্ট দিতে হবে ও সুরক্ষিত করতে হবে। | |

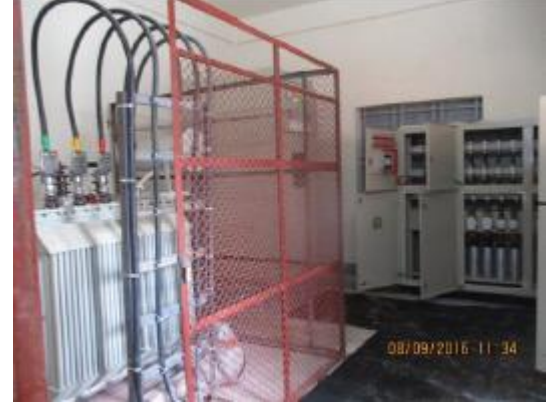
| অনুসন্ধান নং : | ই-২২ |

| অনুসন্ধানঃ সাবস্টেশন রুমে পর্যাপ্ত বায়ু চলাচল সুবিধা নেই। | |

| পরামর্শঃ সাবস্টেশন রুমে পর্যাপ্ত বায়ু চলাচল সুবিধা নিশ্চিত করতে হবে। ট্রান্স/ফোর্সড ভেন্টিলেশন ব্যবস্থা করতে হবে। এক্সহস্ট ফ্যান থাকলে তার ব্যাস ন্যূনতম ১৮ ইঞ্চি হতে হবে। | |

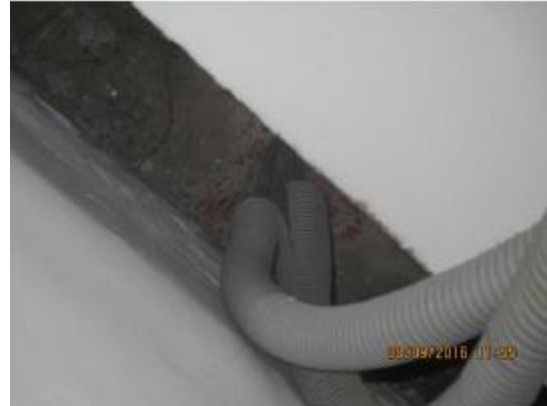
| অনুসন্ধান নং : | ই-২৩ |

| অনুসন্ধানঃ দেয়াল/মেঝের মধ্য দিয়ে যাওয়া তার প্রবেশ ও বের হওয়ার মুখে সুরক্ষিত নয়। | |

| পরামর্শঃ দেয়াল/মেঝের মধ্য দিয়ে যাওয়া তার প্রবেশ ও বের হওয়ার মুখে সুরক্ষিত করতে হবে। কোন ফাঁকা জায়গা ও ছিদ্র অগ্নি সহনশীল দ্রব্য দিয়ে সিল করতে হবে। | |
