বৈদ্যুতিক নিরাপত্তা পরিদর্শন প্রতিবেদন

ফেল্লিকা নিট কম্পোজিট লিমিটেড

আহমেদ প্লাজা, পুকুরপাড়, কুন্দলবাঘ, জিরাবো, আশুলিয়া ঢাকা- ১৩৪১

পরিদর্শনের তারিখঃ জুন ১৬, ২০১৬

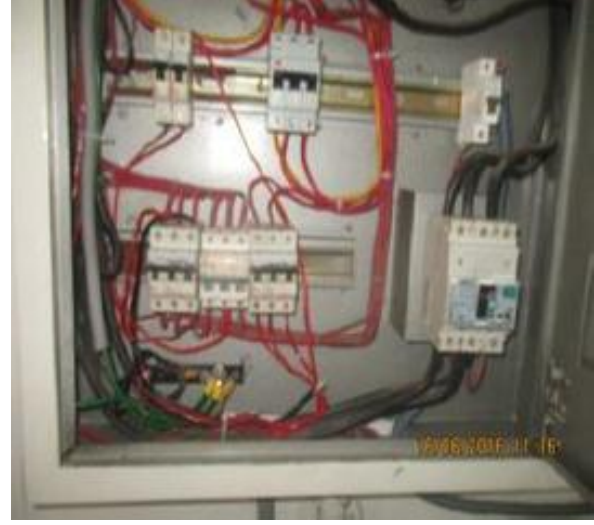
অনুসন্ধান নং :	ই-৯
বিভাগঃ	আর্থিং ব্যবস্থা
অনুসন্ধানঃ	ডিস্ট্রিবিউশন বক্স এর আর্থ কন্টিনুইটি কন্ট্রোল সঠিক নয়।
পরামর্শঃ	বিএনবিসি ২০০৬ ভাগ ৮ অধ্যায় ২.৮ অনুযায়ী পুরো ফ্যাক্টরির আর্থ কন্টিনুইটি কন্ট্রোল সাইজ বৃদ্ধি করুন। সাধারণত ইসিসি সংশ্লিষ্ট ফেইজ ক্যাবলের অর্ধেক হতে হবে।
অগ্রাধিকারঃ	পি২
ক্রটি পূরণের সময়সীমাঃ	২ মাস।

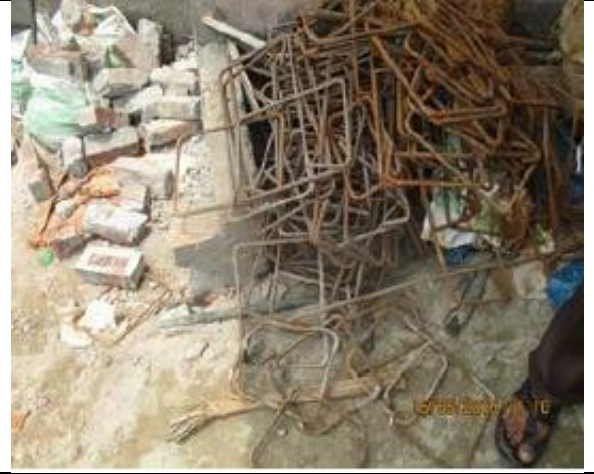
অনুসন্ধান নং :	ই-১০
বিভাগঃ	আর্থিং ব্যবস্থা
অনুসন্ধানঃ	আর্থ পিট সনাক্ত করা যায়নি।
পরামর্শঃ	সকল আর্থ পিট সনাক্ত করে চিহ্নিত করুন।
অগ্রাধিকারঃ	পি২
ক্রটি পূরণের সময়সীমাঃ	২মাস

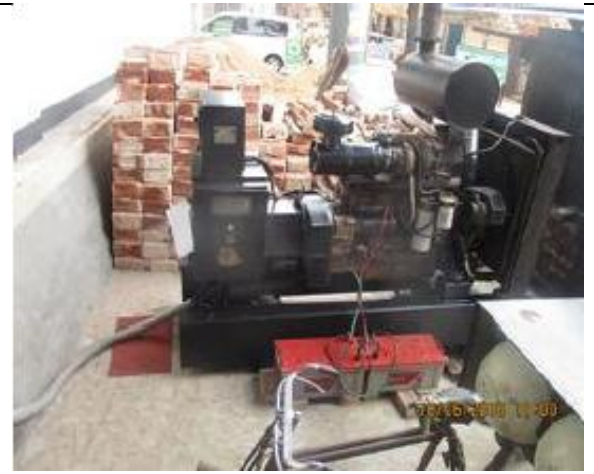
অনুসন্ধান নং :	ই-১১
বিভাগঃ	আর্থিং ব্যবস্থা
অনুসন্ধানঃ	জেনারেটর ও বিদ্যুৎ সরবরাহ ব্যবস্থায় আর্থ সংযোগ নেই।
পরামর্শঃ	জেনারেটর বডি, ট্রান্সফর্মার বডি, বৈদ্যুতিক ব্যবস্থা এবং বজ্রপাতকালীন সুরক্ষা ব্যবস্থার জন্য আলাদা আর্থিং সংযোগ নিশ্চিত করে চিহ্নিত করতে হবে।
অগ্রাধিকারঃ	পি২
ক্রটি পূরণের সময়সীমাঃ	২ মাস

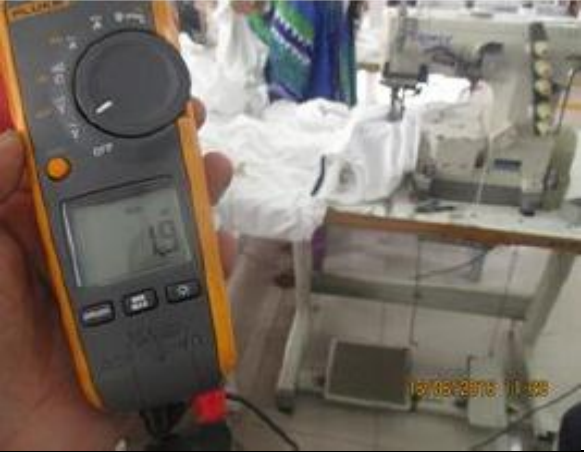
অনুসন্ধান নং :	ই-১২

বিভাগঃ	আর্থিং ব্যবস্থা	
অনুসন্ধানঃ হস্তচালিত মেশিন ও মোটরে আর্থ সংযোগ নেই।		
পরামর্শঃ সকল হস্তচালিত মেশিন ও মোটরে আর্থ সংযোগ দিতে হবে।		
অগ্রাধিকারঃ পি১		
ক্রটি পূরণের সময়সীমাঃ ২ মাস।

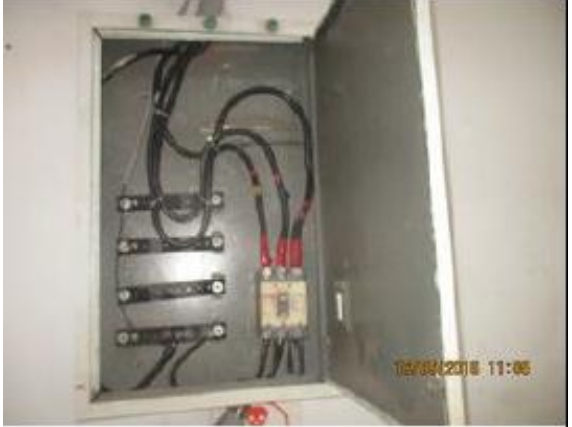
অনুসন্ধান নং :	ই-১৪

বিভাগঃ	আর্থিং ব্যবস্থা	
অনুসন্ধানঃ প্যানেল দরজার সাথে আর্থিং সংযোগ নেই।		
পরামর্শঃ সকল প্যানেল দরজার সাথে ন্যূনতম ৬ বর্গমিলিমিটার আর্থ ক্যাবল দিয়ে আর্থিং সংযোগ দিতে হবে।		
অগ্রাধিকারঃ পি২		
ক্রটি পূরণের সময়সীমাঃ ২ মাস

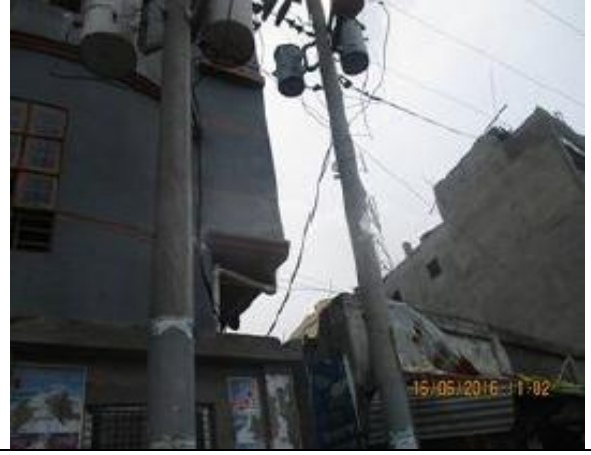
অনুসন্ধান নং :	ই-১৫
বিভাগঃ	তার ও তারের সাপোর্ট
অনুসন্ধানঃ	সার্ভিস ক্যাবল অতিরিক্ত বুলে রয়েছে/সাপোর্ট নেই।
পরামর্শঃ	গ্রিড/ফ্যাক্টরি টার্মিনালে ফ্ল্যাশিং এড়াতে সার্ভিস ক্যাবলে পর্যাপ্ত সাপোর্ট দিতে হবে।
অগ্রাধিকারঃ	পি৩
ক্রটি পূরণের সময়সীমাঃ	২ মাস।

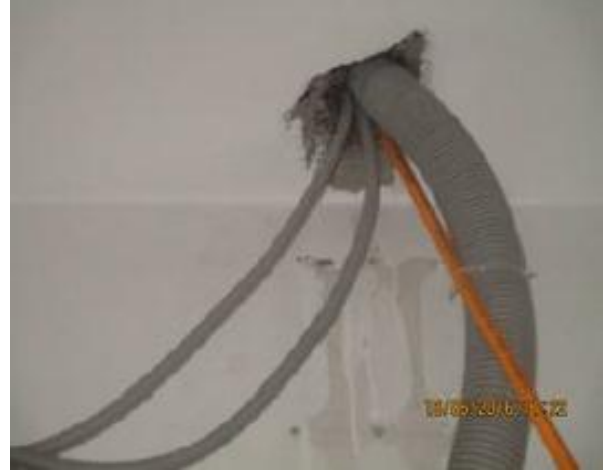
অনুসন্ধান নং :	ই-১৬
বিভাগঃ	তার ও তারের সাপোর্ট
অনুসন্ধানঃ	দেয়াল বা মেঝের মধ্যে দিয়ে যাওয়া তারগুলো ঢুকা ও বের হওয়ার মুখে সুরক্ষিত নয়।
পরামর্শঃ	দেয়াল বা মেঝের মধ্যে দিয়ে যাওয়া তারগুলো ঢুকা ও বের হওয়ার মুখে সুরক্ষিত করতে হবে। কোন ছিদ্র বা ফাঁকা থাকলে অগ্নি সহনশীল দ্রব্য দিয়ে সিল করতে হবে যেন ধোঁয়া বের না হতে পারে।
অগ্রাধিকারঃ	পি২
ক্রটি পূরণের সময়সীমাঃ	২ মাস।

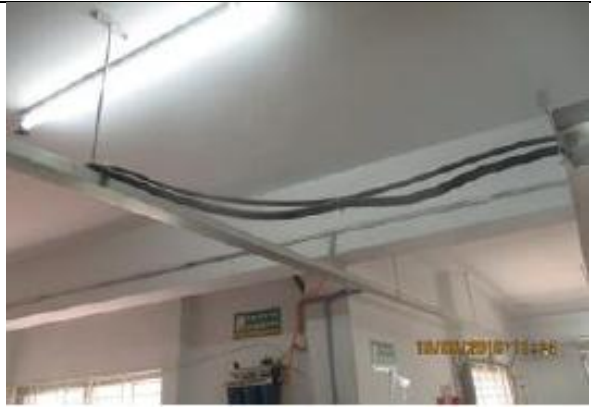
অনুসন্ধান নং :	ই-১৭
বিভাগঃ	তার ও তারের সাপোর্ট
অনুসন্ধানঃ	সাপোর্ট ছাড়াই তার বুলে আছে। ক্যাবল টার্মিনালে টান থাকার সম্ভাবনা আছে।
পরামর্শঃ	ক্যাবলে টান রোধ করার জন্য ক্যাবল ট্রে/ল্যাডার ব্যবহার করে সাপোর্ট দিন।
অগ্রাধিকারঃ	পি৩
ক্রটি পূরণের সময়সীমাঃ	২ মাস।

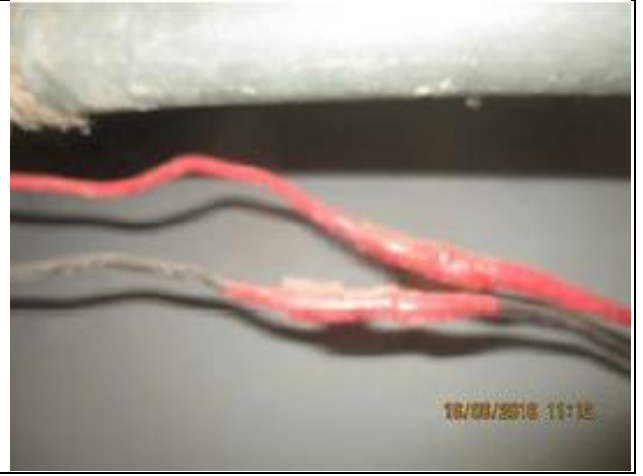
অনুসন্ধান নং :	ই-১৮
বিভাগঃ	তার ও তারের সাপোর্ট
অনুসন্ধানঃটার্মিনেশনে সার্ভিস ক্যাবলে জোড়া রয়েছে।	
পরামর্শঃক্যাবলে জোড়া লাগানো পরিহার করতে হবে। সম্ভব না হলে, বাট স্প্লাইসিং কিট ব্যবহার করে জোড়া দিতে হবে, তারপর বৈদ্যুতিক টেপের সাহায্যে ইনসুলেট করতে হবে। সংযোগ স্থল সাপোর্ট দিতে হবে ও সুরক্ষিত করতে হবে।	
অগ্রাধিকারঃ পি২	
ক্রটি পূরণের সময়সীমাঃ ১ মাস।

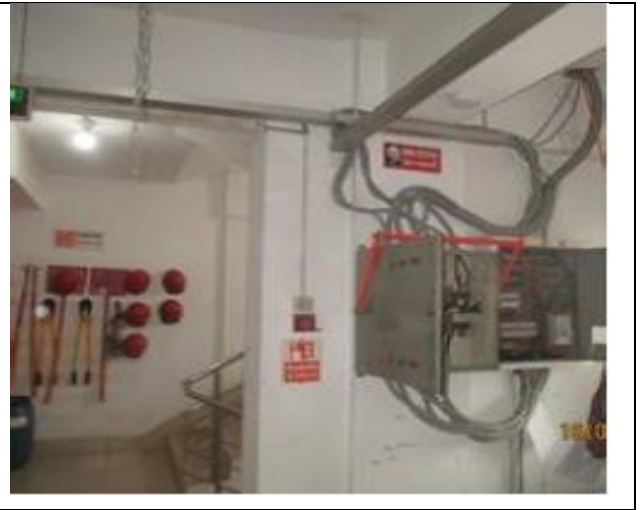
অনুসন্ধান নং :	ই-১৯
বিভাগঃ	তার ও তারের সাপোর্ট
অনুসন্ধানঃ ফ্লেক্সিবল পিভিসি ক্যাবল ব্যবহার করে সাপোর্ট ছাড়াই ওয়্যারিং করা হয়েছে।	
পরামর্শঃ দৃঢ় পিভিসি পাইপ ব্যবহার করে ওয়্যারিং করতে হবে। তাপ উতপাদনের জায়গায় ধাতব ফ্লেক্সিবল পাইপ ব্যবহার করা যেতে পারে। তাছাড়া সব জায়গা আথেকে ফ্লেক্সিবল পিভিসি সরিয়ে ফেলতে হবে।	
অগ্রাধিকারঃ পি২	
ক্রটি পূরণের সময়সীমাঃ ২ মাস

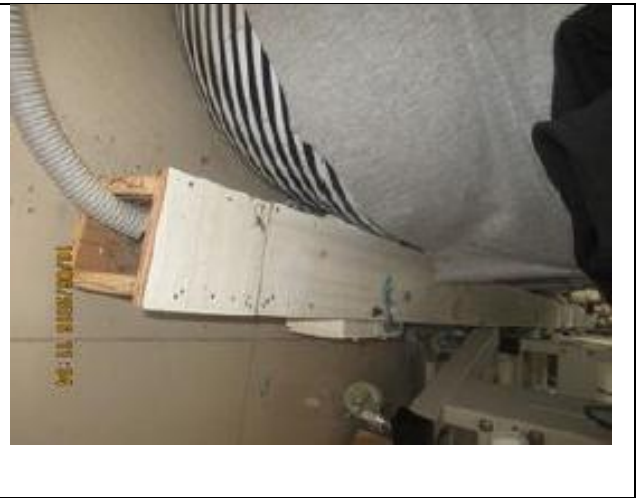
অনুসন্ধান নং :	ই-২০
বিভাগঃ	ক্যাবল ডাক্ট, রেসওয়ে ও ট্রেঞ্চ
অনুসন্ধানঃ বিদ্যুৎ সরবরাহের জন্য ধাতব ক্যাবল চ্যানেল/ডাক্ট ব্যবহার করা হয়েছে।	
পরামর্শঃ অদাহ্য পদার্থ যেমন লোহা , এলুমিনিয়াম ইত্যাদি দিয়ে কাঠের ক্যাবল চ্যানেল/ডাক্ট প্রতিস্থাপন করতে হবে। ধাতব স্থাপনাটির আর্থ সংযোগ নিশ্চিত করতে হবে।	
অগ্রাধিকারঃ পি১	
ক্রটি পূরণের সময়সীমাঃ ২ মাস।

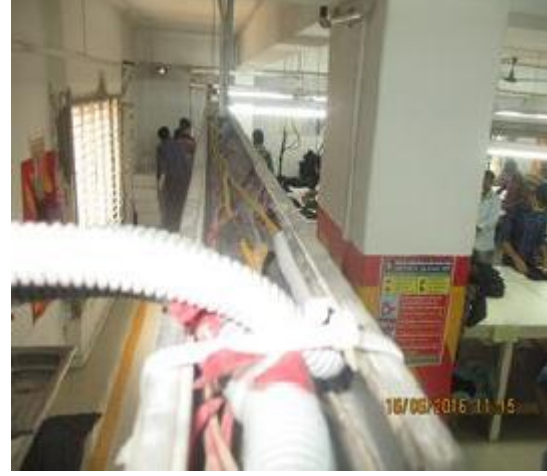
অনুসন্ধান নং :	ই-২১
বিভাগঃ	ক্যাবল ডাক্ট, রেসওয়ে ও ট্রেঞ্চ
অনুসন্ধানঃ	ক্যাবল ডাক্ট/চ্যানেল ধূলাবালিতে ভর্তি।
পরামর্শঃ	ক্যাবল ডাক্ট/চ্যানেল পরিষ্কার করুন। তলায় ছিদ্রযুক্ত প্লেট লাগিয়ে স্থায়ীভাবে সিল করুন। সংযোগ লোড অনুযায়ী সঠিক মাপের ক্যাবল ব্যবহার নিশ্চিত করুন।
অগ্রাধিকারঃ	পি২
ক্রটি পূরণের সময়সীমাঃ	২ মাস।

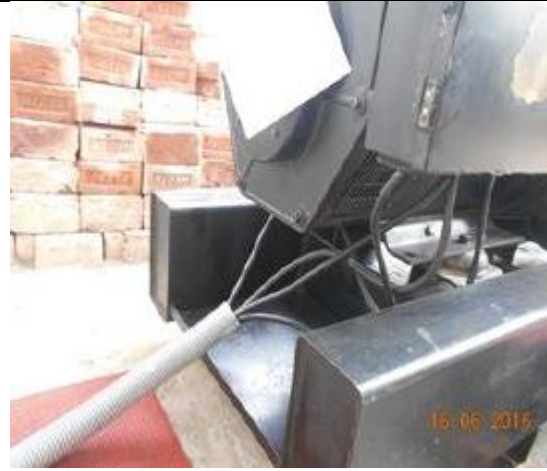
অনুসন্ধান নং :	ই-২২
বিভাগঃ	ক্যাবল রেসওয়ে ও ট্রেঞ্চ
অনুসন্ধানঃ	জেনারেটরের আউটপুট ক্যাবল সুরক্ষিত নয় ও সাপোর্ট নেই।
পরামর্শঃ	ওভারহেড ক্যাবল ট্রে দিয়ে পাওয়ার ক্যাবল সজ্জিত করুন। চেকার্ড প্লেট সহ ক্যাবল ট্রেঞ্চ দিয়ে পাওয়ার ক্যাবল সুরক্ষিত করুন। যন্ত্রাদির চারপাশে কাজের জন্য ফাঁকা জায়গা রাখুন।
অগ্রাধিকারঃ	পি২
ক্রটি পূরণের সময়সীমাঃ	২ মাস।

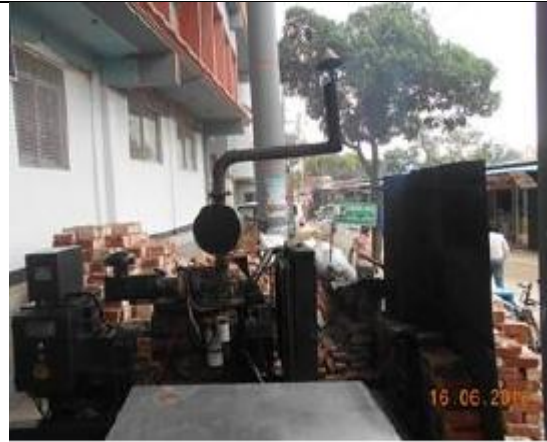
অনুসন্ধান নং :	ই-২৩
বিভাগঃ	জেনারেটর রুম
অনুসন্ধানঃ	ফ্যাক্টরি ভবনের বাইরে খোলা জায়গায় স্থায়ী রুম ছাড়াই জেনারেটর রাখা হয়েছে।
পরামর্শঃ	জেনারেটরের জন্য স্থায়ী রুম আবশ্যিক। বিএনবিসি নির্দেশনা অনুসরণ করুন বা জেনারেটরের চারপাশে ন্যূনতম ১.০৭ মিটার জায়গা ফাঁকা রাখুন।
অগ্রাধিকারঃ	পি২
ক্রটি পূরণের সময়সীমাঃ	২ মাস।

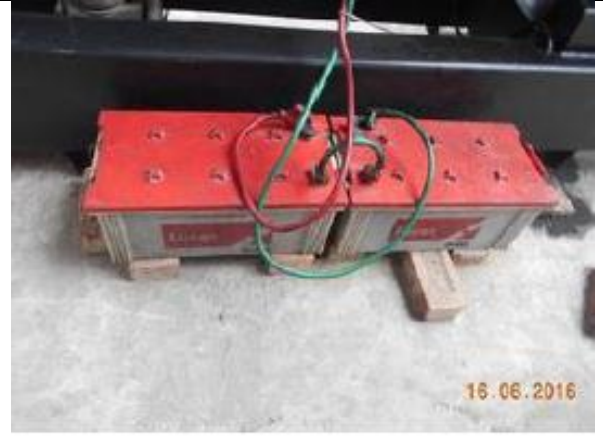
অনুসন্ধান নং :	ই-২৪
বিভাগঃ	ব্যাটারি
অনুসন্ধানঃ ব্যাটারি টার্মিনাল মরিচাতে ভর্তি ও তা উন্মুক্ত। ব্যাটারি ইটের ভিত্তির উপরে রাখা হয়েছে।	
পরামর্শঃ ব্যাটারি টার্মিনাল পরিষ্কার করুন এবং ইনসুলেটেড রাবার ক্যাপ ব্যবহার করে ব্যাটারি টার্মিনাল ঢেকে দিন। ধাতব র‍্যাকে ব্যাটারি রাখুন।	
অগ্রাধিকারঃ পি২	
ক্রটি পূরণের সময়সীমাঃ ১ মাস।

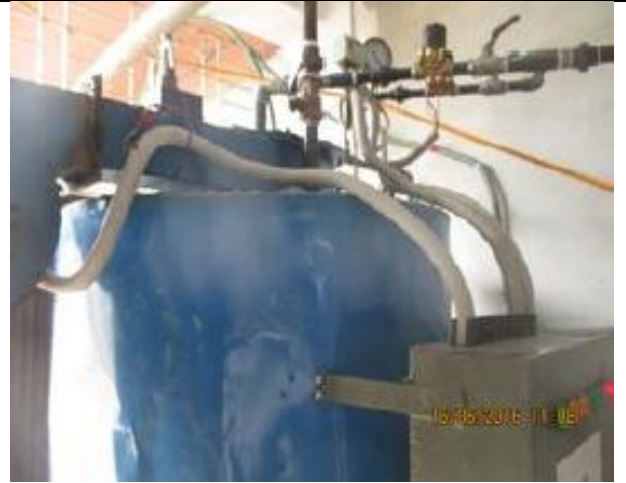
অনুসন্ধান নং :	ই-২৫
বিভাগঃ	বয়লার ও কম্প্রেসর
অনুসন্ধানঃ ভার্টিক্যাল বয়লার সারফেসে ফ্লেক্সিবল পিভিসি ক্যাবল ব্যবহার করে ওয়্যারিং করা হয়েছে।	
পরামর্শঃ বয়লারের সাথে সংযুক্ত বা কাছাকাছি থাকা তারগুলোকে বাহ্যিক তাপ থেকে সুরক্ষিত করতে হবে। যদি একেবারেই সম্ভব না হয়, তাহলে উত্তম জায়গা থেকে ০.৯ মিটার দূরে পাওয়ার ক্যাবল রাখতে হবে।	
অগ্রাধিকারঃ পি২	
ক্রটি পূরণের সময়সীমাঃ ২ মাস

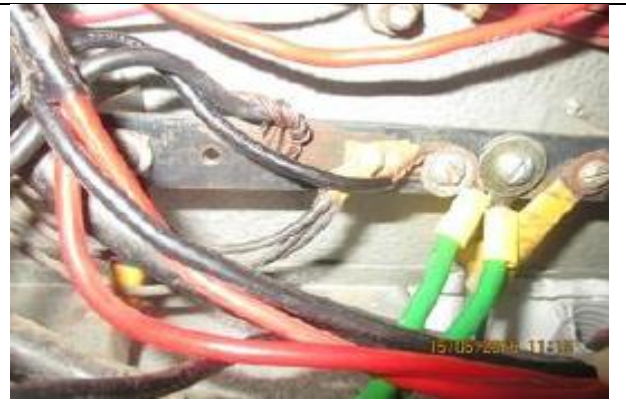
অনুসন্ধান নং :	ই-২৬
বিভাগঃ	ডিস্ট্রিবিউশন বোর্ড/প্যানেল
অনুসন্ধানঃ ইলেকট্রিক্যাল বাস বার বা এমসিসিবিতে ক্যাবল লাগ ছাড়াই ক্যাবল টার্মিনেট করা হয়েছে।	
পরামর্শঃ সঠিক মাপের ক্যাবল লাগ ব্যবহার করে ক্যাবল টার্মিনেট করতে হবে।	
অগ্রাধিকারঃ পি১	
ক্রটি পূরণের সময়সীমাঃ ২ মাস।

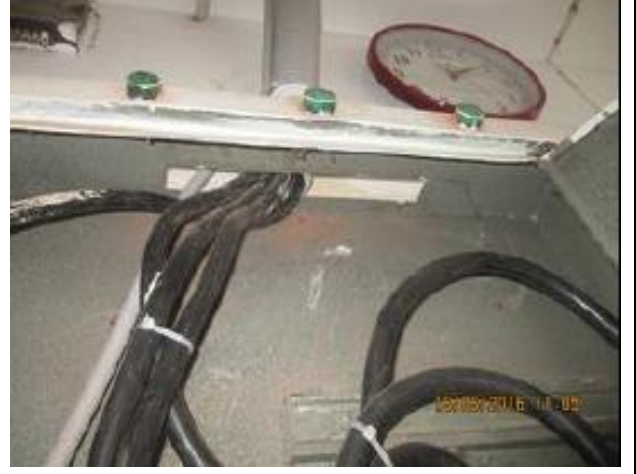
অনুসন্ধান নং :	ই-২৭
বিভাগঃ	ডিস্ট্রিবিউশন বোর্ড/প্যানেল
অনুসন্ধানঃ	ডিস্ট্রিবিউশন বোর্ড/প্যানেলের উপর/নীচ/পিছন খোলা।
পরামর্শঃ	ডিস্ট্রিবিউশন বোর্ড/প্যানেলের উপর/নীচ/পিছন সিল করুন এবং ক্যাবল সাপোর্টের জন্য ক্যাবল গ্ল্যান্ড ব্যবহার করুন।
অগ্রাধিকারঃ	পি২
ত্রুটি পূরণের সময়সীমাঃ	২মাস।

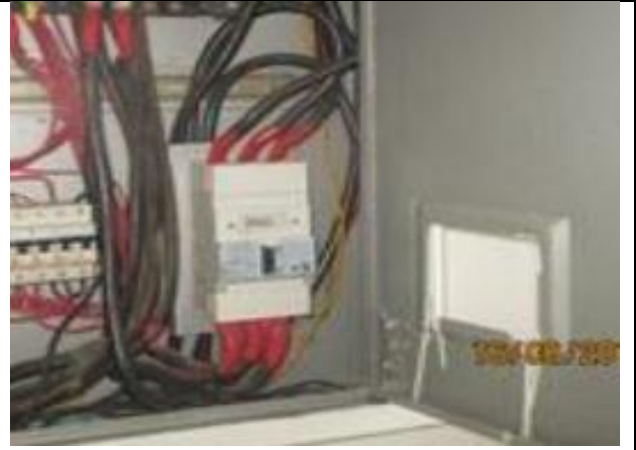
অনুসন্ধান নং :	ই-২৮
বিভাগঃ	ডিস্ট্রিবিউশন বোর্ড/প্যানেল
অনুসন্ধানঃ	ফেইজ বিভাজক লাগানো নেই।
পরামর্শঃ	দুই ফেইজের মাঝে রাবারের ফেইন বিভাজক লাগান। সঠিক মাপের ক্যাবল লাগ ব্যবহার করে ক্যাবল টার্মিনেট করুন ও তাপীয় সংকোচনের সাহায্যে তা ঢেকে দিন।
অগ্রাধিকারঃ	পি১
ত্রুটি পূরণের সময়সীমাঃ	১ মাস।

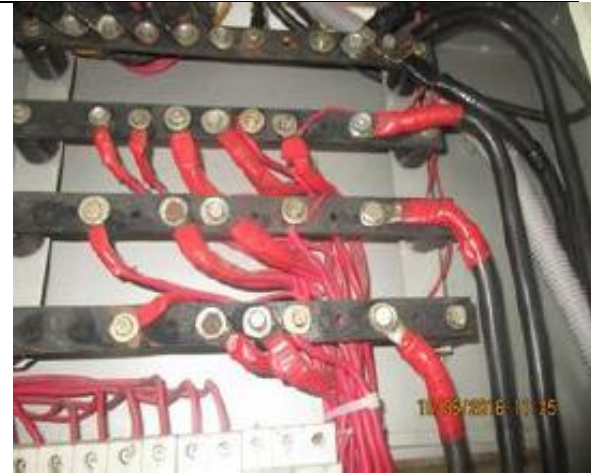
অনুসন্ধান নং :	ই-২৯
বিভাগঃ	ডিস্ট্রিবিউশন বোর্ড/প্যানেল
অনুসন্ধানঃ	পাওয়ার বাসবার/এমসিসিবি খুব কাছাকাছি লাগানো হয়েছে এবং পাওয়ার ক্যাবল বিপরীত ফেইজের বাসবারে স্পর্শ করে।
পরামর্শঃ	কোন পাওয়ার ক্যাবল যেন বাসবারে স্পর্শ না করে তা নিশ্চিত করুন। ইনসুলেটেড বাসবার ব্যবহার করুন।
অগ্রাধিকারঃ	পি১
ত্রুটি পূরণের সময়সীমাঃ	২ মাস।

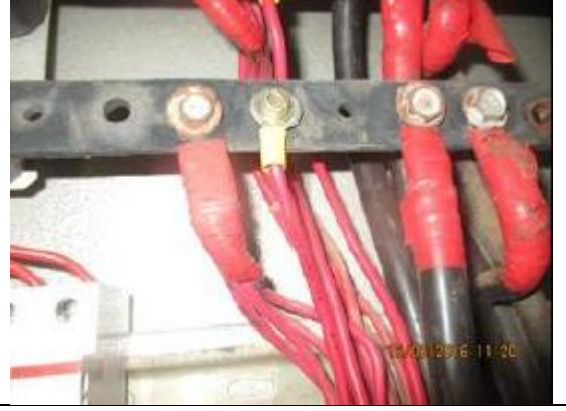
অনুসন্ধান নং :	ই-৩০
বিভাগঃ	ডিস্ট্রিবিউশন বোর্ড/প্যানেল
অনুসন্ধানঃ	এমসিসিবি টার্মিনাল/বাসবারে একাধিক ক্যাবল টার্মিনেট করা হয়েছে।
পরামর্শঃ	ক্যাবল লাগ ব্যবহার করে সিঙ্গেল টার্মিনালে প্রতিটি ক্যাবল টার্মিনেট করতে হবে।
অগ্রাধিকারঃ	পি১
ত্রুটি পূরণের সময়সীমাঃ	২ মাস

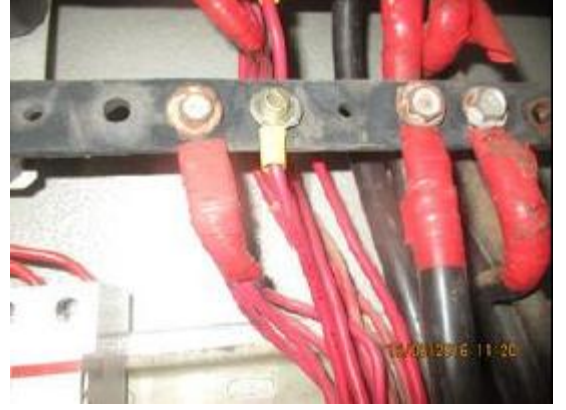
অনুসন্ধান নং :	ই-৩১
বিভাগঃ	ডিস্ট্রিবিউশন বোর্ড/প্যানেল
অনুসন্ধানঃ	একাধিক এমসিবি/এমসিসিবি সংযোগে লুপ সংযোগ ব্যবহার করা হয়েছে।
পরামর্শঃ	লুপ ক্যাবল পরিহার করুন। প্রতিটি এমসিবি/এমসিসিবির জন্য সিঙ্গেল ক্যাবল ব্যবহার করুন। একাধিক টার্মিনেশন পরিহারের জন্য বাসবার ও ব্যবহার করা যাতে পারে।
অগ্রাধিকারঃ	পি১
ত্রুটি পূরণের সময়সীমাঃ	২ মাস।

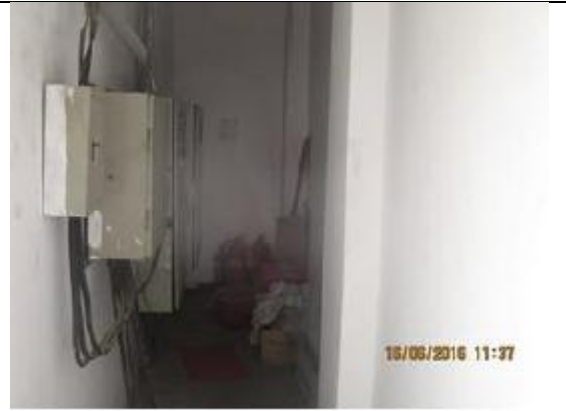
অনুসন্ধান নং :	ই-৩২
বিভাগঃ	ডিস্ট্রিবিউশন বোর্ড/প্যানেল
অনুসন্ধানঃ	প্যানেলের চারপাশে কাজের জন্য যথেষ্ট জায়গা নেই।
পরামর্শঃ	প্যানেলের সামনে কমপক্ষে ১ মিটার বা প্যানেলের সমান চওড়া (যদি তা ১ মিটারের বেশি হয়) জায়গা ফাঁকা রাখুন।
অগ্রাধিকারঃ	পি২
ত্রুটি পূরণের সময়সীমাঃ	৩ মাস।

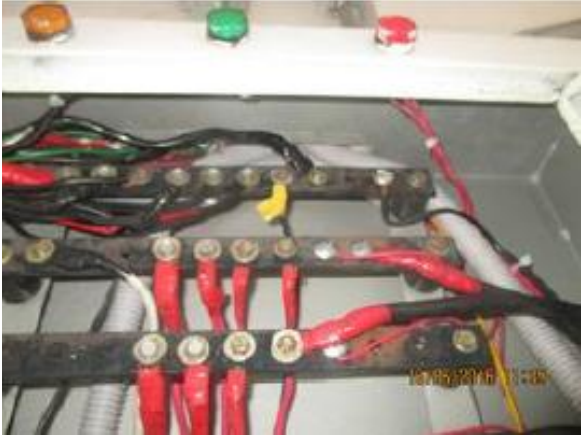
অনুসন্ধান নং :	ই-৩৩

বিভাগঃ	ডিস্ট্রিবিউশন বোর্ড/প্যানেল	
অনুসন্ধানঃ	কন্ট্রোল ডিভাইস ছাড়াই নির্দেশক বাতি লাগানো হয়েছে।	
পরামর্শঃ	ফিউজ বা এমসিবি জাতীয় কন্ট্রোল ডিভাইস সহ নির্দেশক বাতি লাগাতে হবে।	
অগ্রাধিকারঃ	পি২	
ক্রটি পূরণের সময়সীমাঃ	২ মাস

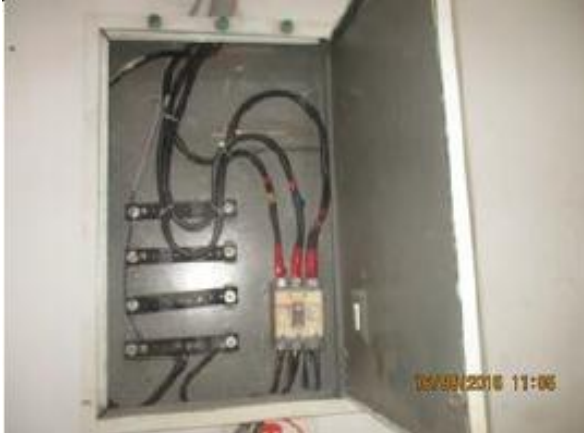
অনুসন্ধান নং :	ই-৩৪

বিভাগঃ	ডিস্ট্রিবিউশন বোর্ড/প্যানেল	
অনুসন্ধানঃ	ক্যাবল বাসবারে সংযুক্ত নয়।	
পরামর্শঃ	মূল সার্কিট ব্রেকার সহ সকল বহির্গামী সার্কিটের জন্য আলাদা সার্কিট ব্রেকার থাকতে হবে। সকল ব্রেকার বাসবারে সংযুক্ত হতে হবে।	
অগ্রাধিকারঃ	পি১	
ক্রটি পূরণের সময়সীমাঃ	২ মাস

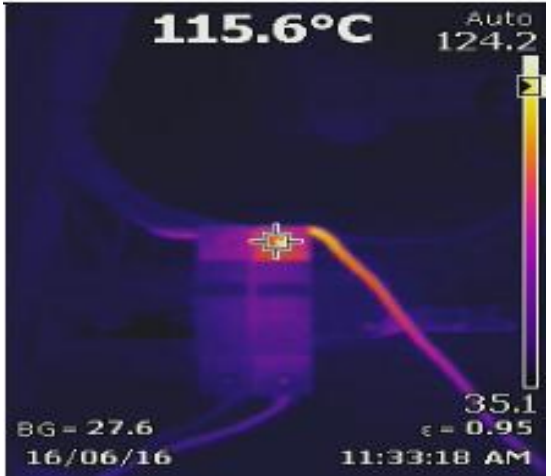
অনুসন্ধান নং :	ই-৩৫

বিভাগঃ	ডিস্ট্রিবিউশন বোর্ড/প্যানেল	
অনুসন্ধানঃ	প্যানেলের মধ্যে টার্মিনেশনে হটস্পট পাওয়া গেছে। থার্মোগ্রাফিক পরীক্ষার রেকর্ড ও পাওয়া যায়নি।	
পরামর্শঃ	ওভারলোডিং, লুজ কানেকশন, অনিয়ন্ত্রিত লোড ইত্যাদি যা অতিরিক্ত তাপ বৃদ্ধির কারণ হতে পারে সেটা নির্ণয়ের জন্য বছরে কমপক্ষে দুইবার পরিদর্শন ও পরীক্ষা করুন এবং সেই অনুযায়ী ব্যবস্থা গ্রহণ করুন। হটস্পট গুলাও ঠিক করার জন্য দ্রুত পদক্ষেপ নিন।	
অগ্রাধিকারঃ	পি১	
ক্রটি পূরণের সময়সীমাঃ	১ মাস

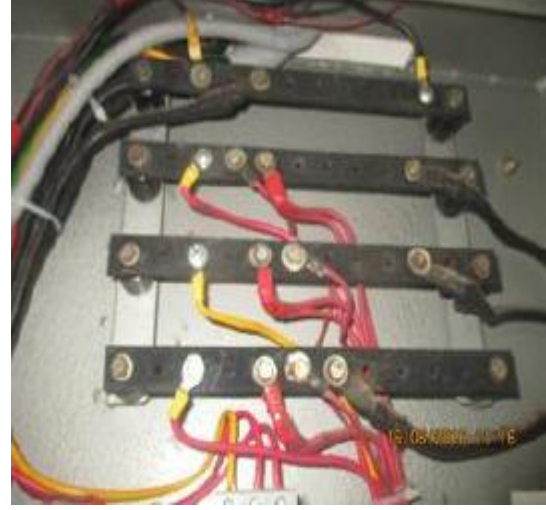
অনুসন্ধান নং :	ই-৩৬
বিভাগঃ	ডিস্ট্রিবিউশন বোর্ড/প্যানেল
অনুসন্ধানঃ	পাওয়ার বাস বার ইনসুলেটেড নয়।
পরামর্শঃ	কোন পাওয়ার ক্যাবল যাতে খালি বাস বারে স্পর্শ না করে তা নিশ্চিত করুন। ইনসুলেটেড বাসবার ব্যবহার করুন এবং প্রতিটি ফেইজে সমতা রক্ষা করুন ও কালার কোড কম্বিনেশন মেনে চলুন।
অগ্রাধিকারঃ	পি২
ক্রটি পূরণের সময়সীমাঃ	২ মাস।

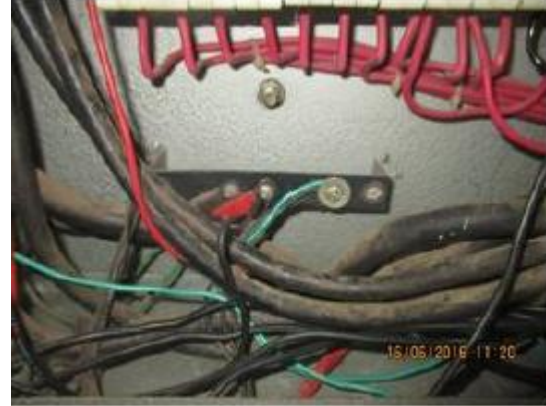
অনুসন্ধান নং :	ই-৩৭
বিভাগঃ	ডিস্ট্রিবিউশন বোর্ড/প্যানেল
অনুসন্ধানঃ	প্রতিটি সার্কিটের জন্য আলাদা নিউট্রাল/ইসিসি নেই।
পরামর্শঃ	প্রতিটি সার্কিটের জন্য আলাদা নিউট্রাল/ইসিসির ব্যবস্থা করুন।
অগ্রাধিকারঃ	পি২
ক্রটি পূরণের সময়সীমাঃ	২ মাস

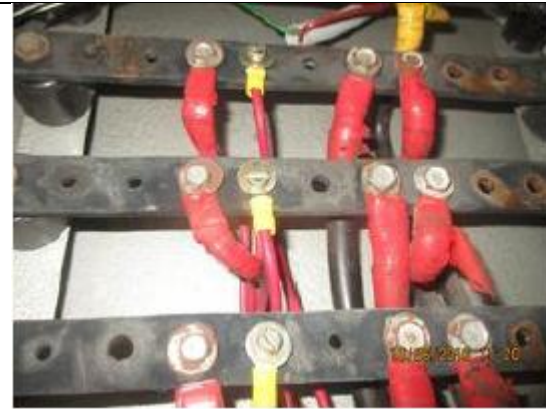
অনুসন্ধান নং :	ই-৩৮
বিভাগঃ	ডিস্ট্রিবিউশন বোর্ড/প্যানেল
অনুসন্ধানঃ	ওভারলোডিং এর চিহ্ন স্পষ্ট (পোড়া দাগ/ রং পরিবর্তন) ।
পরামর্শঃ	বাসবারে ওভারলোডিং হতে পারে। লোড পরিবর্তন করুন বা বাসবারের সংখ্যা ও সাইজ বাড়ান।
অগ্রাধিকারঃ	পি১
ক্রটি পূরণের সময়সীমাঃ	২ মাস।

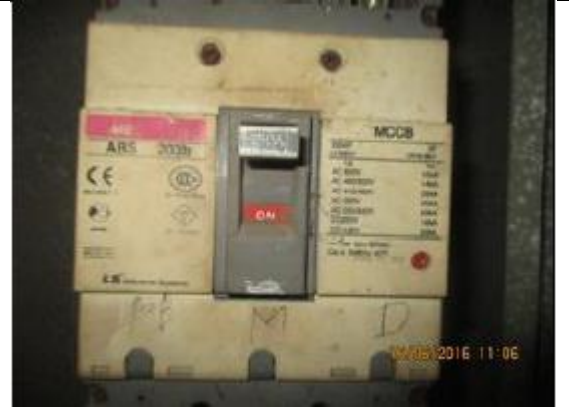
অনুসন্ধান নং :	ই-৩৯
বিভাগঃ	ডিস্ট্রিবিউশন বোর্ড/প্যানেল
অনুসন্ধানঃ সার্কিট ব্রেকার অতিরিক্ত বড় মাপের।	
পরামর্শঃ ক্যাবলের সংযোগ লোড অনুযায়ী উচ্চ রেটিং এর এমসিসিবি/এমসিবি প্রতিস্থাপন করুন। টার্মিনালে একাধিক ভিন্ন মাপের ক্যাবলের ব্যবহার রোধ করুন।	
অগ্রাধিকারঃ পি২	
ক্রটি পূরণের সময়সীমাঃ ২ মাস

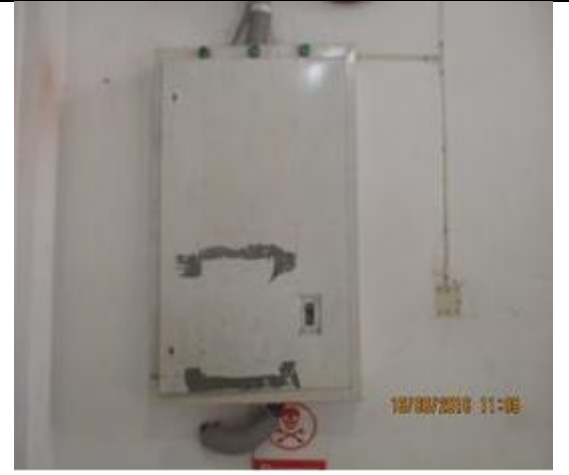
অনুসন্ধান নং :	ই-৪০
বিভাগঃ	ডিস্ট্রিবিউশন বোর্ড/প্যানেল
অনুসন্ধানঃ প্যানেল বোর্ডে বৈদ্যুতিক শক জনিত সিপিআর (পুনরায় হৃদসঞ্চালন) বিষয়ক কোন নির্দেশনা নেই।	
পরামর্শঃ সকল বৈদ্যুতিক যন্ত্রপাতি যেমন এলটি প্যানেল, এমডিবি, এফডিবি, ডিবি, এসডিবি'র পাশে সিপিআর নির্দেশনা বুলাতে হবে যেন তা সহজে চোখে পড়ে।	
অগ্রাধিকারঃ পি২	
ক্রটি পূরণের সময়সীমাঃ ২ মাস।

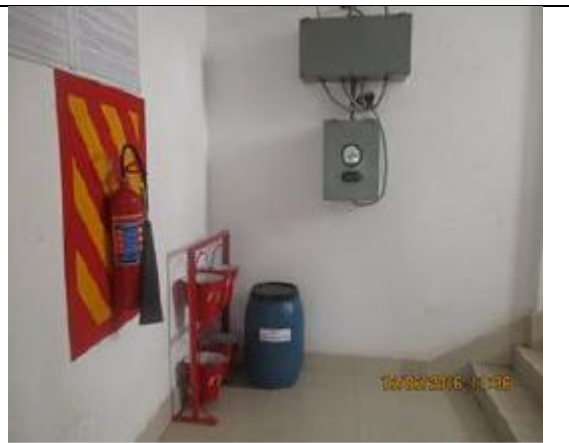
অনুসন্ধান নং :	ই-৪১
বিভাগঃ	ডিস্ট্রিবিউশন বোর্ড/প্যানেল
অনুসন্ধানঃ ডিস্ট্রিবিউশন বোর্ড/প্যানেলের আশপাশে কাজের জন্য রাবার ম্যাট নেই/অপর্যাপ্ত।	
পরামর্শঃ প্রতিটি ডিস্ট্রিবিউশন বোর্ড/ প্যানেলের (ট্রান্সফর্মার/এলটি প্যানেল/এমডিবি/এসডিবি/অন্যান্য হস্তচালিত মেশিন) আশপাশে কাজের জন্য রাবার ম্যাট দিতে হবে।	
অগ্রাধিকারঃ পি২	
ক্রটি পূরণের সময়সীমাঃ ২ মাস

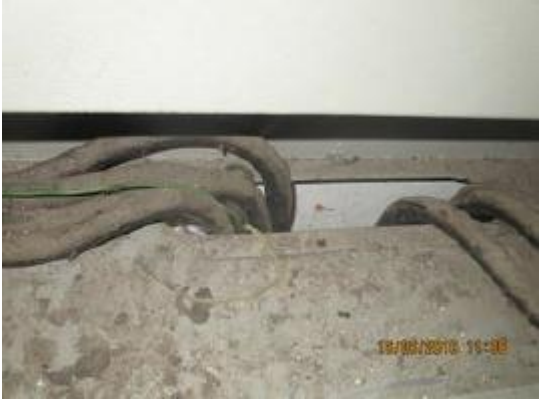
অনুসন্ধান নং :	ই-৪২

বিভাগঃ	ডিস্ট্রিবিউশন বোর্ড/প্যানেল	
অনুসন্ধানঃ	ডিস্ট্রিবিউশন বোর্ড/প্যানেল ও ক্যাবল ডাস্ট ধূলাবালিতে ভর্তি।	
পরামর্শঃ	ডিস্ট্রিবিউশন বোর্ড/প্যানেল সর্বদা পরিষ্কার পরিচ্ছন্ন রাখুন। সিল করুন ও বায়ু চলাচলের সুবিধা রাখুন।	
অগ্রাধিকারঃ	পি২	
ক্রটি পূরণের সময়সীমাঃ	২ মাস।

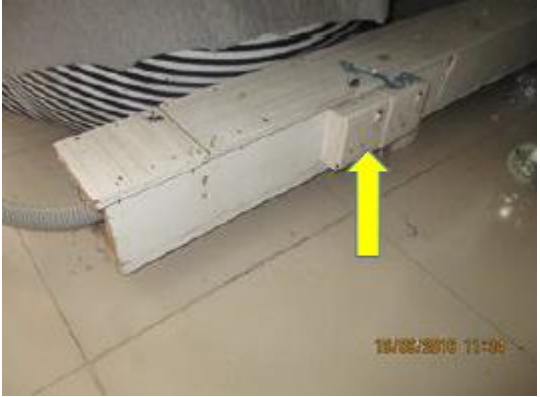
অনুসন্ধান নং :	ই-৪৩

বিভাগঃ	স্থাপনা	
অনুসন্ধানঃ	পাওয়ার সকেট কার্টের বোর্ডে লাগানো হয়েছে।	
পরামর্শঃ	যেকোন বৈদ্যুতিক স্থাপনা অদাহ্য বস্তুর উপর লাগাতে হবে।	
অগ্রাধিকারঃ	পি১	
ক্রটি পূরণের সময়সীমাঃ	২ মাস।

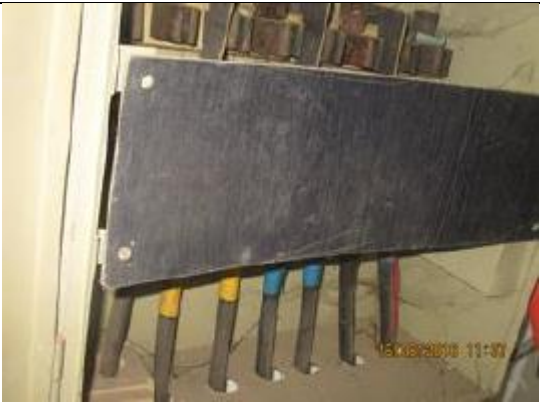
অনুসন্ধান নং :	ই-৪৪

বিভাগঃ	স্থাপনা	
অনুসন্ধানঃ	পাওয়ার ডিস্ট্রিবিউশন বোর্ডে মেকানিক্যাল গার্ড হিসেবে দাহ্য পদার্থ ব্যবহৃত হয়েছে।	
পরামর্শঃ	দাহ্য বস্তুর পরিবর্তে অদাহ্য বস্তু ব্যবহার করুন।	
অগ্রাধিকারঃ	পি১	
ক্রটি পূরণের সময়সীমাঃ	১ মাস।

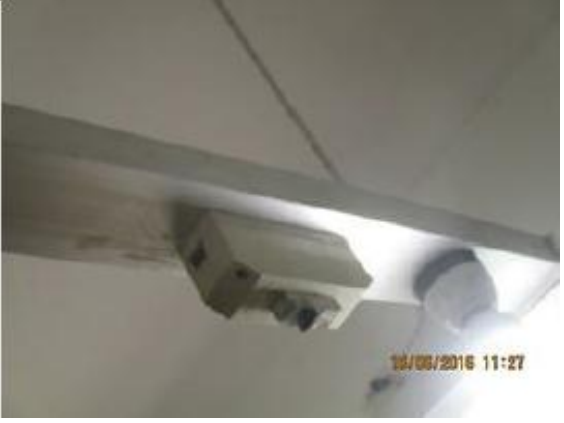
অনুসন্ধান নং :	ই-৪৫

বিভাগঃ	স্থাপনা	
অনুসন্ধানঃ এমসিসিবি/এমসিবি কোন বহিরাবরণ ছাড়াই লাগানো হয়েছে।		
পরামর্শঃ সকল এমসিসিবি/এমসিসিবি অদাহ্য পদার্থের তৈরী বহিরাবরণের মাঝে লাগাতে হবে।		
অগ্রাধিকারঃ পি২		
ক্রটি পূরণের সময়সীমাঃ ২ মাস।

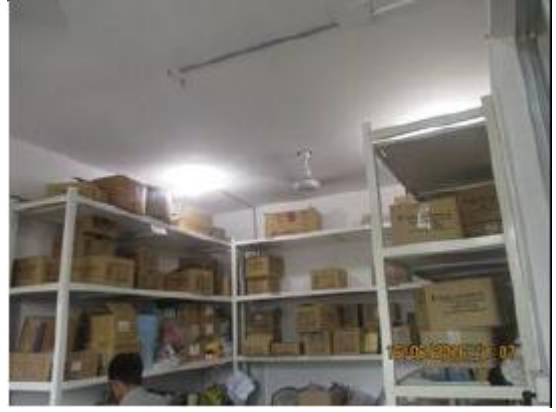
অনুসন্ধান নং :	ই-৪৬

বিভাগঃ	স্থাপনা	
অনুসন্ধানঃ গুদামঘরের লাইটে ঢাকনা নেই।		
পরামর্শঃ গুদামঘরের লাইটে ঢাকনা দিতে হবে।		
অগ্রাধিকারঃ পি১		
ক্রটি পূরণের সময়সীমাঃ ২ মাস।

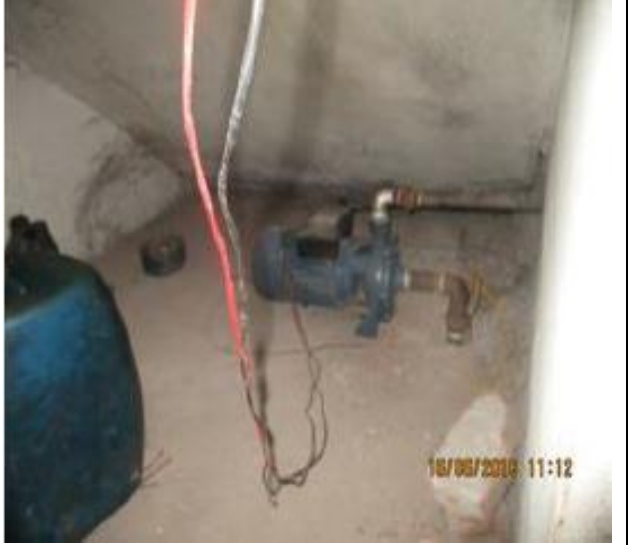
অনুসন্ধান নং :	ই-৪৮

বিভাগঃ	স্থাপনা	
অনুসন্ধানঃ	গ্ল্যান্ড ছাড়াই মোটর টার্মিনাল বক্সে ক্যাবল টার্মিনেট করা হয়েছে। মোটর/পাম্প ঠিকভাবে আর্থ করা নেই ও দৃঢ়ভাবে লাগানো নেই।	
পরামর্শঃ	১। সকল টার্মিনেশনে ক্যাবল গ্ল্যান্ড ব্যবহার করতে হবে। ২। সকল মোটর/ পাম্প কয়েল ও বডি'র জন্য আর্থ সংযোগ নিশ্চিত করুন। ৩। মোটর/পাম্প একটি ভিত্তির উপরে লাগান।	
অগ্রাধিকারঃ	পি২	
ত্রুটি পূরণের সময়সীমাঃ	২ মাস।

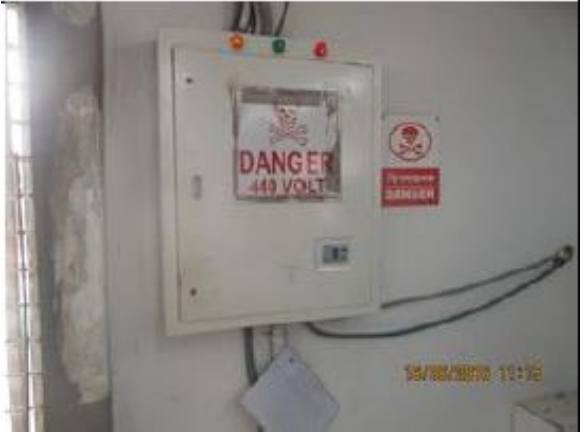
অনুসন্ধান নং :	ই-৪৯

বিভাগঃ	ফ্লোর ডিস্ট্রিবিউশন বোর্ড	
অনুসন্ধানঃ	সার্কিট লিস্ট, ক্যাপাসিটি ও বিস্তারিত তথ্য প্রতিটি প্যানেল বোর্ডে নেই।	
পরামর্শঃ	সার্কিট লিস্ট, এসএলডি প্রতিটি বৈদ্যুতিক প্যানেল বোর্ডে লাগাতে হবে।	
অগ্রাধিকারঃ	পি২	
ত্রুটি পূরণের সময়সীমাঃ	২ মাস।
