# বৈদ্যুতিক নিরাপত্তা পরিদর্শন প্রতিবেদন

ইকো ফ্যাব লিমিটেড

২২৮/১, যোগীতলা, বিআরআরআই, গাজীপুর

পরিদর্শনের তারিখঃ ২৭ নভেম্বর, ২০১৬

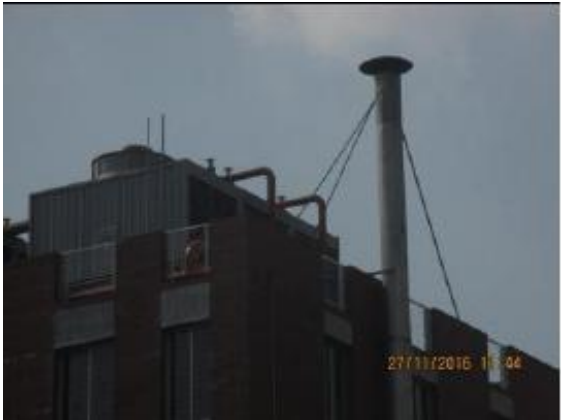
| অনুসন্ধান নং: | ই-২ |

| অনুসন্ধানঃ বজ্রপাতকালীন সুরক্ষা ব্যবস্থা এখনো লাগানো হয়নি। | |

| পরামর্শঃ পুরো ফ্যাক্টরির জন্য বজ্রপাতকালীন সুরক্ষা ব্যবস্থার নকশা প্রণয়ন করুন (ঝুঁকি সূচক যেখানে ৪০ এর বেশি) ও স্থাপন করুন। | |

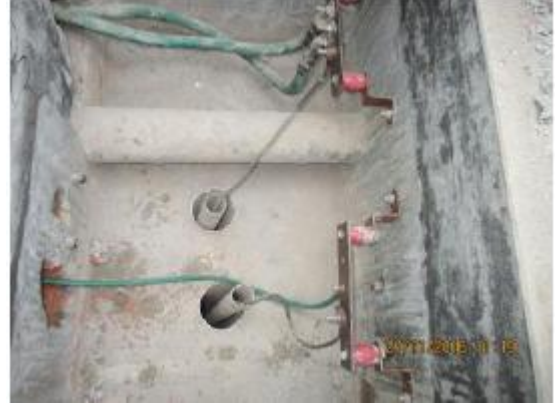
| অনুসন্ধান নং : | ই-৪ |

| অনুসন্ধানঃ আর্থ ইলেক্ট্রোড সাইজ অপরিপূর্ণ। | |

| পরামর্শঃ পুঁতে রাখা আর্থ ইলেক্ট্রোড সাইজ এবং আর্থ ক্যাবল সমানুপাতিক হতে হবে। বড় সারফেস এরিয়া মাটি ও পরিবাহকের বিদ্যুৎ পরিবাহিতা বৃদ্ধি করে। | |

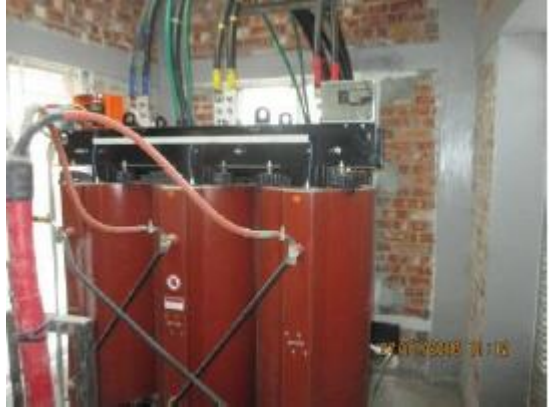
| অনুসন্ধান নং : | ই-৫ |

| অনুসন্ধানঃ শুষ্ক ধরনের ট্রান্সফর্মারের উন্মুক্ত সংযোগস্থল ঢাকা নেই। | |

| পরামর্শঃ শুষ্ক ধরনের ট্রান্সফর্মার অদাহ্য পানিরোধী খাঁচায় রাখতে হবে যাতে বাইরে থেকে কোন দ্রব্য ভিতরে প্রবেশ করতে না পারে। | |

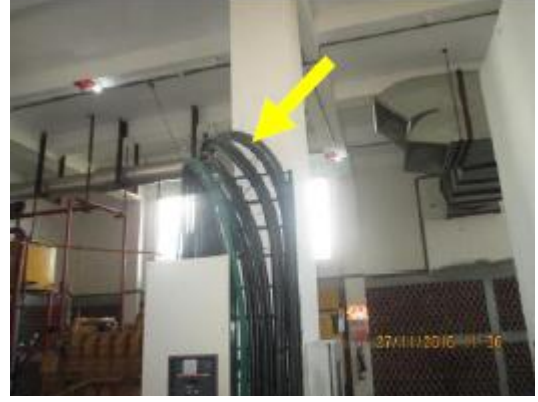
| অনুসন্ধান নং : | ই-৬ |

| অনুসন্ধানঃ | পাওয়ার ক্যাবলে সব জায়গায় সাপোর্ট নেই। |

| পরামর্শঃ | ক্যাবল ট্রে ও ল্যাডারের মাধ্যমে ক্যাবল ট্রেতে সাপোর্ট দিতে হবে। তার বাইরে হলে ঢেকে দিতে হবে। |

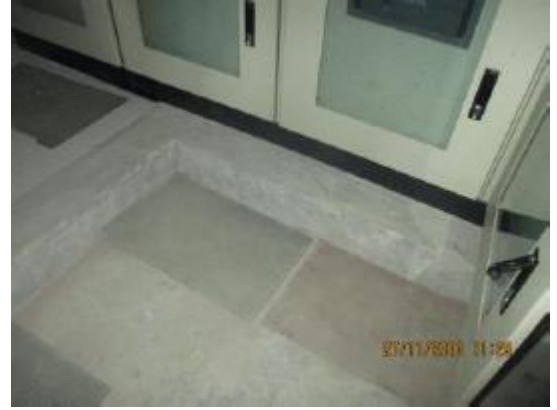
| অনুসন্ধান নং : | ই-৭ |

| অনুসন্ধানঃ | ফ্লোর ডিস্ট্রিবিউশন বোর্ড/প্যানেলের আশপাশের কাজের জায়গায় রাবার ইনসুলেশন ম্যাট নেই/অপর্যাপ্ত। |

| পরামর্শঃ | ইন্সুলেটর/এলটি প্যানেল/এমডিবি/ডিবি/এসডিবি অন্যান্য ম্যানুয়াল মেশিনের আশপাশের কাজের জায়গায় রাবার ইনসুলেশন ম্যাট সরবরাহ করুন। |

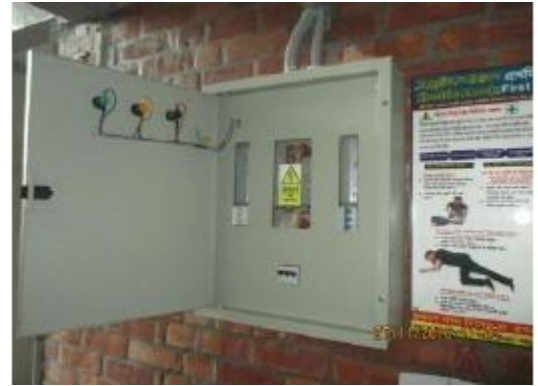
| অনুসন্ধান নং : | ই-৮ |

| অনুসন্ধানঃ | সার্কিট তালিকা বা বিদ্যমান তারের এসএলডি প্রতিটি প্যানেল বোর্ডে লাগানো নেই। |

| পরামর্শঃ | সার্কিট তালিকা বা বিদ্যমান তারের এসএলডি প্রতিটি প্যানেল বোর্ডে থাকতে হবে। |

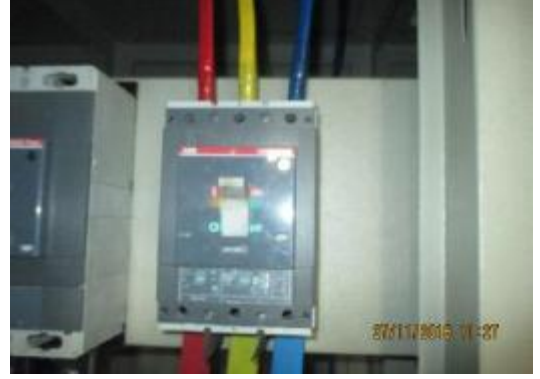
| অনুসন্ধান নং : | ই-৯ |

| অনুসন্ধানঃ | সংযোগ লোড অনুযায়ী এমসিসিবি গুলো এডজাস্ট করা নেই। |

| পরামর্শঃ | সংযোগ লোড অনুযায়ী এমসিসিবি গুলো এডজাস্ট করুন। টার্মিনালে বিভিন্ন মাপের ক্যাবল ব্যহার করা থেকে বিরত থাকুন। |

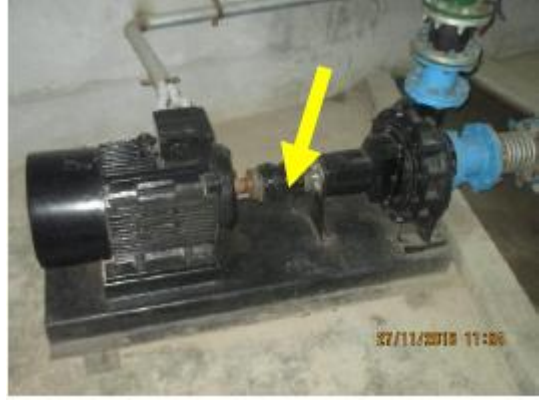
| অনুসন্ধান নং : | ই-১০ |

| অনুসন্ধানঃ | বৈদ্যুতিক যন্ত্রপাতির কোন মেকানিক্যাল গার্ড বা সুরক্ষা নেই। |

| পরামর্শঃ | বিশেষত ঘূর্ণন অংশের জন্য মেকানিক্যাল গার্ড বা সুরক্ষার ব্যবস্থা করুন। |
