# ডেনিম এশিয়া লি.

টাকপাড়া, রতনপুর রোড, শাফিপুর বাজার, কালীয়াকৈর, গাজীপুর

৮ই জানুয়ারী ২০১৯

# পর্যবেক্ষণসমূহ

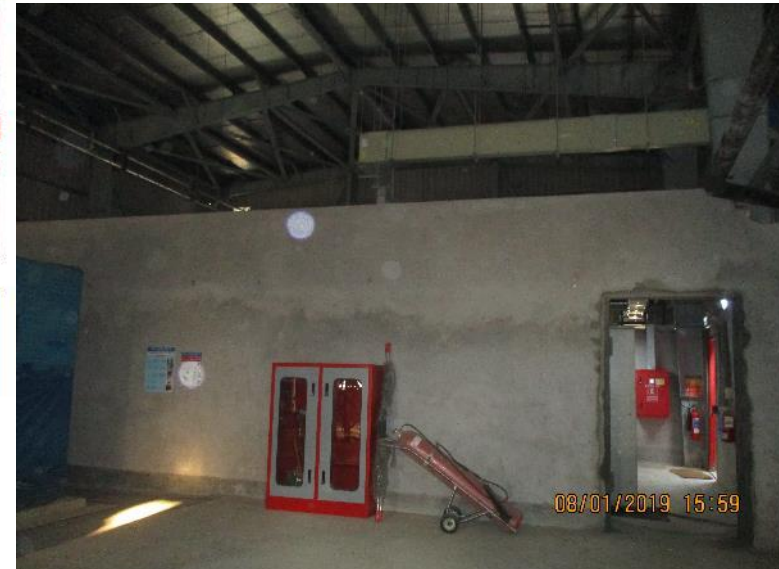
## Large panels of free standing brickwork partition walls

Brickwork panels approx. 4m high, full width of building creating subdivisions between Transformer, Boiler, Compressor and Substation in Utilities building. No intermediate restraint to brick panels.

Observation: Large panels of free standing brickwork partition walls

ডিজাইন রিপোর্টে এই ব্যাপারে কিছু উল্লেখ করা নেই।  
ফ্যাক্টরী ইঞ্জিনিয়ারকে এই ব্যাপার উল্লেখ করতে হবে।
