বৈদ্যুতিক নিরাপত্তা পরিদর্শন প্রতিবেদন

ফেল্লিকা নিট কম্পোজিট লিমিটেড

আহমেদ প্লাজা, পুকুরপাড়, কুন্দলবাঘ, জিরাবো, আশুলিয়া ঢাকা- ১৩৪১

পরিদর্শনের তারিখঃ জুন ১৬, ২০১৬

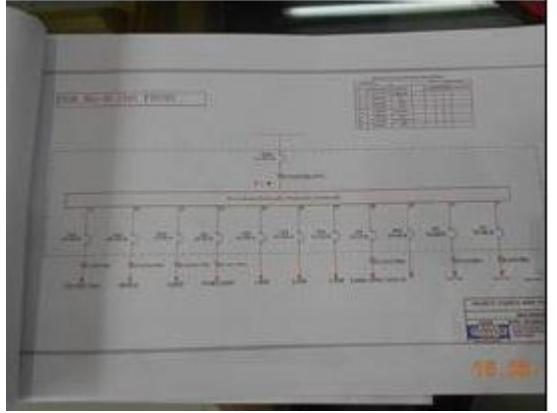
অনুসন্ধান নং :	ই-১

বিভাগঃ	নথি	
অনুসন্ধানঃ	ইলেকট্রিক্যাল সিঙ্গেল লাইন ডায়াগ্রাম পাওয়া যায়নি।	
পরামর্শঃ	দরকারি সকল তথ্য উল্লেখ করে এজ বিল্ট ইলেকট্রিক্যাল সিঙ্গেল লাইন ডায়াগ্রাম প্রস্তুত করুন এবং একডে জমা দিন।	
অগ্রাধিকারঃ	পি২	
ত্রুটি পূরণের সময়সীমাঃ	৩ মাস
