# বৈদ্যুতিক নিরাপত্তা পরিদর্শন প্রতিবেদন

এস সুহি ইন্ডাস্ট্রিয়াল পার্ক লিমিটেড (নতুন ভবন)

হাজী লিয়াকত মীর রোড, জামগড়া, আশুলিয়া, সাভার, ঢাকা।

পরিদর্শনের তারিখঃ ০৪ ফেব্রুয়ারী, ২০১৮

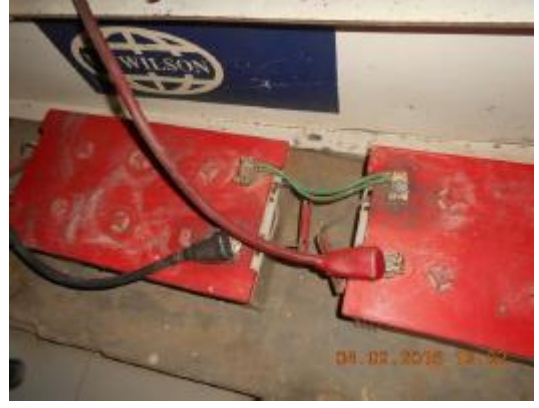
| অনুসন্ধান নং : | ই-৭ |

| বিভাগঃ | জেনারেটর রুম |
| অনুসন্ধানঃ লিড এসিড ব্যাটারি টার্মিনাল উন্মুক্ত। | |

| পরামর্শঃ ইনসুলেটেড রাবার ক্যাপ ব্যবহার করে লিড এসিড ব্যাটারি টার্মিনাল ঢেকে দিন। | |

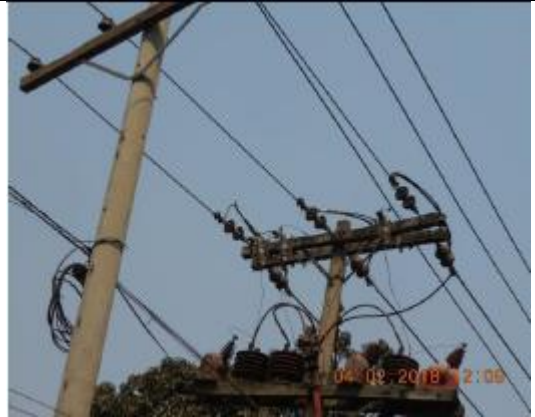
| অনুসন্ধান নং : | ই-৮ |

| বিভাগঃ | তার ও তারের সাপোর্ট |
| অনুসন্ধানঃ এইচটি ক্যাবল পোলের সাথে দৃঢ়ভাবে আটকানো নেই। | |

| পরামর্শঃ ১ কেভি ও এইচ লাইন হতে আগত এইচটি ক্যাবল পোলের সাথে ক্ল্যাম্প দিয়ে দৃঢ়ভাবে আটকাতে হবে ও সুরক্ষিত করতে হবে। | |

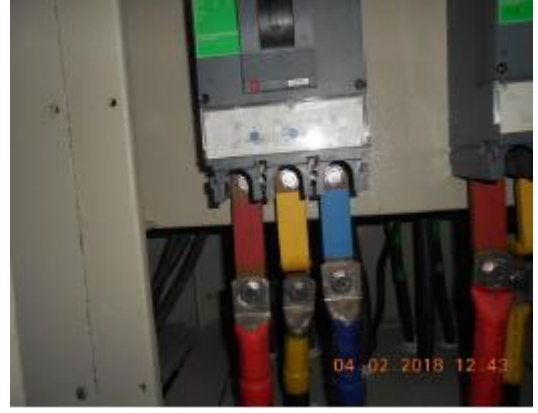
| অনুসন্ধান নং : | ই-৯ |

| বিভাগঃ | ডিস্ট্রিবিউশন বোর্ড/প্যানেল |
| অনুসন্ধানঃ | এমসিসিবিতে ফেইজ বিভাজক লাগানো হয়নি। |

| পরামর্শগুই ফেইজের মাঝে ফেইজ বিভাজক ( রাবার ধরনের অদাহ্য সামগ্রীর ) লাগাতে হবে। | |

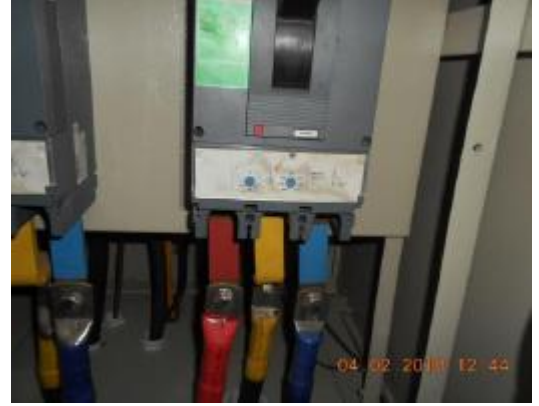
| অনুসন্ধান নং : | ই-১০ |

| বিভাগঃ | ডিস্ট্রিবিউশন বোর্ড/প্যানেল |
| অনুসন্ধানঃ | সংযোগ লোড অনুযায়ী এমসিসিবি গুলো এডজাস্ট করা নেই। |

| পরামর্শঃ | সংযোগ লোড অনুযায়ী এমসিসিবি গুলো এডজাস্ট করুন। টার্মিনালে বিভিন্ন মাপের ক্যাবল ব্যহার করা থেকে বিরত থাকুন। |

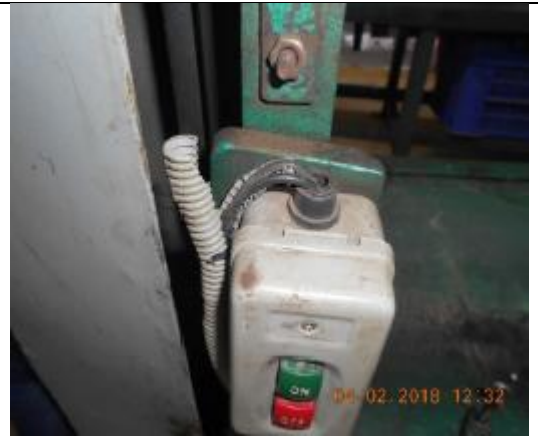
| অনুসন্ধান নং : | ই-১১ |

| বিভাগঃ | আর্থিং ব্যবস্থা |
| অনুসন্ধানঃ | সুস্থচালিত মেশিনে আর্থ সংযোগ নেই, এতে তড়িৎহত হবার সম্ভাবনা থাকে। |

| পরামর্শঃ | সুস্থচালিত সকল মেশিনে আর্থ সংযোগ নিশ্চিত করুন। সিবি রেসপন্স ও সার্কিটের পাওয়ার ডিমান্ড অনুযায়ী তার লাগান। |
